ชื่อลำน้ำ ทางระบายน้ำในเขตเมือง

วันที่สำรวจ 30 กรกฎาคม 2568

หมู่บ้าน หมู่ที่ 1 บ้านทุ่งกวาว

จังหวัด แพร่

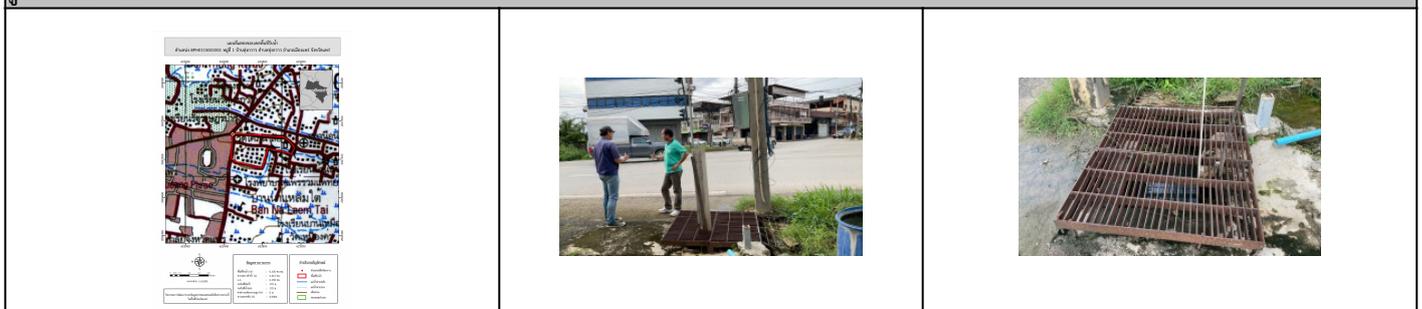
รูปภาพประกอบ

ลักษณะความเสียหาย น้ำท่วม

> โดยมนุษย์ จาก ระบบสาธารณสุขโลก: วางท่อตามแนวลำน้ำทดแทนลำน้ำเดิม

ระดับการกีดขวาง มาก คิดเป็น มากกว่า 70%

สภาพปัญหาการกีดขวางทางน้ำ	แนวทางและวิธีการแก้ไขปัญหเบื้องต้น
เป็นท่อลอดกลมขนาดเส้นผ่านศูนย์กลางยาว 0.30 เมตร จำนวน 1 ช่อง ใช้เป็นท่อระบายน้ำในเขตเมือง หน้าตัดลำน้ำก่อนและหลังท่อลอดดังกล่าวสามารถรองรับปริมาณน้ำได้ ท่อลอดกลมดังกล่าวมีขนาดเล็กกว่าขนาดของลำน้ำมาก ทำให้ระดับน้ำด้านเหนือน้ำสูงกว่าปกติในปีที่มีปริมาณน้ำมากทำให้เอ่อล้นท่อ	ข้อมูลพื้นที่รับน้ำของตำแหน่งที่เกิดปัญหา $A = 0.15$ ตารางกิโลเมตร $L_0 = 0.32$ กิโลเมตร $H = -$ เมตร $C = 0.70$ $t_c = 1.27$ ชั่วโมง $I = 51.84$ มิลลิเมตร/ชั่วโมง อัตราการไหลสูงสุด = 1.52 ลบ.ม./วินาที Return period = 10 ปี ควรพิจารณาปรับปรุงโครงสร้างโดยเปลี่ยนเป็นท่อลอดกลมเส้นผ่านศูนย์กลาง 1 เมตร จำนวน 1 ช่อง เพื่อขยายหน้าตัดและเพิ่มศักยภาพการระบายน้ำหลาก ความลาดชันท้องน้ำ 0.005
