ชื่อลำน้ำ ผาค้า

เป็นสาขาของแม่น้ำ ยม

วันที่สำรวจ 31 กรกฎาคม 2568

หมู่บ้าน หมู่ที่ 4 บ้านมณีวรรณ

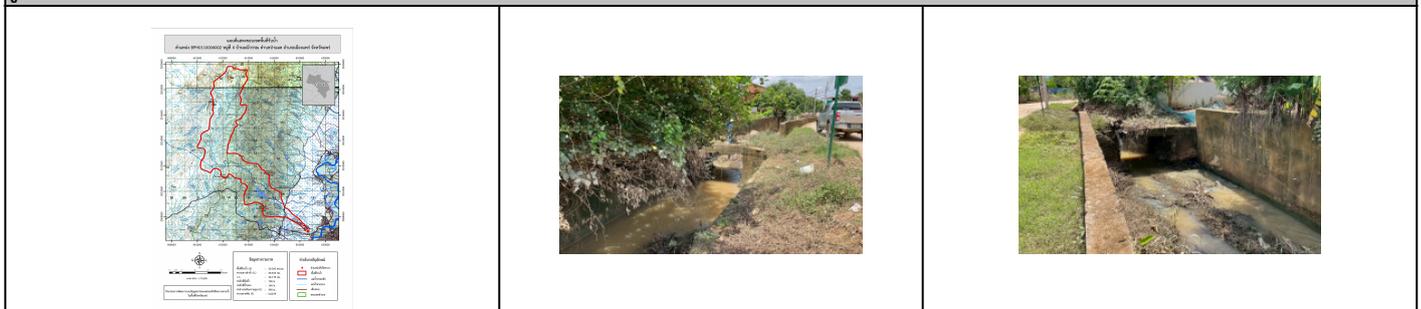
รูปภาพประกอบ

> โดยมนุษย์ จาก ระบบสาธารณสุขภาค: ท่อลอดถนนที่ตัดลำน้ำมีขนาดเล็กเกินไประบายน้ำหลากไม่ทัน

สภาพปัญหาการกีดขวางทางน้ำ	แนวทางและวิธีการแก้ไขปัญหาเบื้องต้น
เป็นท่อลอดเหลี่ยมขนาดกว้าง 2.70 เมตร สูง 2.00 เมตร จำนวน 1 ช่อง ใช้เป็นทางข้ามในเขตชุมชน หน้าตัดลำน้ำก่อนและหลังท่อลอดดังกล่าวสามารถรองรับปริมาณน้ำได้ ท่อลอดเหลี่ยมดังกล่าวมีขนาดที่เล็กกว่าขนาดของลำน้ำเล็กน้อยและมีเศษกิ่งไม้มาติด ทำให้ระดับน้ำด้านเหนือน้ำสูงกว่าปกติในปีที่มีปริมาณน้ำมากทำให้เอ่อล้นตลิ่งและมีการกัดตลิ่งขนาดเล็กน้อย	ข้อมูลพื้นที่รับน้ำของตำแหน่งที่เกิดปัญหา $A = 29.34$ ตารางกิโลเมตร อัตราการไหลสูงสุด = 154.39 ลบ.ม./วินาที Return period = 25 ปี ควรวางมาตรการขุดลอก กำจัดวัชพืช กิ่งไม้และสิ่งปฏิกูลในลำน้ำเพื่อรองรับน้ำในฤดูน้ำหลาก ความลาดชันท้องน้ำ 0.005
