ชื่อฝาย ฝายหมู่ 6 ชื่อลำน้ำ แม่สา ลำน้ำสาขาของ แม่น้ำปิง ประเภทลำน้ำ แม่น้ำสาขา วันที่สำรวจ 16 พ.ค. 68
 หมู่บ้าน หมู่ที่ 6 วาริชธรรม ตำบล แม่สา อำเภอ แม่ริม จังหวัด เชียงใหม่
 ก่อสร้าง เมื่อปี พ.ศ. - อายุฝาย มากกว่า 30 ปี หน่วยงานรับผิดชอบ อบต.แม่สา ออกแบบเอง

ผลการตรวจสอบสภาพฝาย

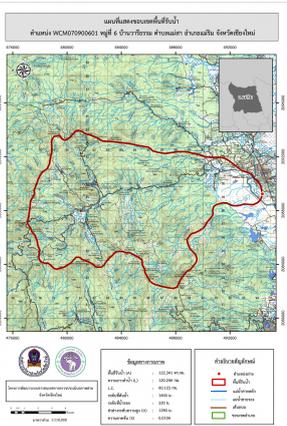
<p>ข้อมูลพื้นที่รับน้ำของฝาย A = 122.34 ตารางกิโลเมตร L = 120.25 กิโลเมตร LC = 60.12 กิโลเมตร H = 1280 เมตร s = 0.01 Return period = 100 ปี อัตราการไหลสูงสุด = 21.29 ลบ.ม./วินาที</p>	<p>สภาพโดยรวมของฝาย ฝายคอนกรีตที่พังเสียหายไปนานมากแล้วโดยเป็นฝายที่กั้นลำน้ำแม่สา โครงสร้างฝายเดิมถูกกระแสน้ำกัดเซาะจนพังเสียหายทั้งหมด ไม่หลงเหลือสภาพเดิม ส่งผลให้ไม่สามารถทำหน้าที่กักเก็บหรือควบคุมน้ำได้ แต่ยังมีระบบส่งน้ำที่สามารถใช้งานส่งน้ำได้ แนวทางแก้ไขปรับปรุงเบื้องต้น ควรดำเนินการทำประชาคมเพื่อสำรวจความต้องการใช้งานของประชาชนในพื้นที่ หากไม่มีความจำเป็นในการใช้งานอีกต่อไปควรรื้อถอนโครงสร้างเดิมและปรับสภาพลำน้ำ ให้กลับคืนสู่สภาพธรรมชาติ แต่หากยังมีความต้องการใช้งานควรพิจารณาก่อสร้างฝายถาวรทดแทน โดยออกแบบให้มีรูปแบบและขนาดที่เหมาะสมกับหน้าตัดลำน้ำและรองรับปริมาณน้ำหลากได้อย่างมีประสิทธิภาพ</p>
