การตรวจสอบสภาพฝายและแนวทางแก้ไขปรับปรุงเพื่อเพิ่มประสิทธิภาพฝาย ในจังหวัดเชียงใหม่

รหัสฝายที่ : WCM080300803

ชื่อฝาย ฝายทุ่งปางตอง ชื่อลำน้ำ แม่แจ่ม ลำน้ำสาขาของ แม่สาบ/สะเมิง ประเภทลำน้ำ ลำห้วย วันที่สำรวจ 9 ก.ค. 68
 หมู่บ้าน หมู่ที่ 8 จัวเฒ่า ตำบล แม่สาบ อำเภอ สะเมิง จังหวัด เชียงใหม่
 ก่อสร้าง เมื่อปี พ.ศ. 2535 อายุฝาย 33 หน่วยงานรับผิดชอบ ก่อสร้างเองโดยใช้แรงงานชาวบ้าน ใช้งบของ : สภาตำบล
 องค์การบริหารส่วนตำบลแม่สาบ

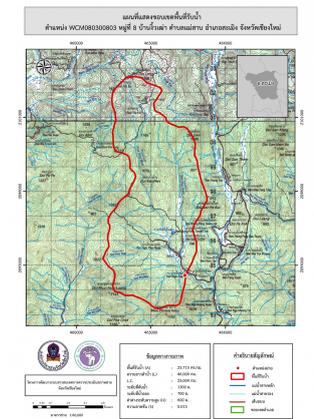
พื้นที่รับน้ำของฝายและข้อมูลประกอบ

ข้อมูลพื้นที่รับน้ำของฝาย

A = 25.71 ตารางกิโลเมตร

L = 46.01 กิโลเมตร

LC = 23 กิโลเมตร

H = 600 เมตร

s = 0.01

Return period = 100 ปี

อัตราการไหลสูงสุด = 5.85 ลบ.ม./วินาที
