พื้นที่รับน้ำของฝายและข้อมูลประกอบ	สภาพโดยรวมของฝายและแนวทางแก้ไขปรับปรุงเบื้องต้น

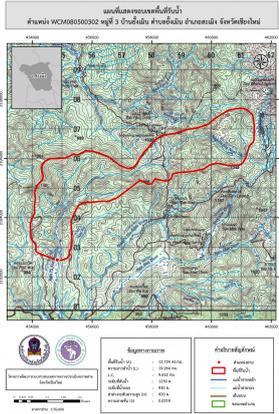
<p>ข้อมูลพื้นที่รับน้ำของฝาย</p> <p>A = 12.72 ตารางกิโลเมตร</p> <p>L = 19.26 กิโลเมตร</p> <p>LC = 9.63 กิโลเมตร</p> <p>H = 420 เมตร</p> <p>s = 0.02</p> <p>c = 0.2</p> <p>I = 65.48 มิลลิเมตร/ชั่วโมง</p> <p>Return period = 100 ปี</p> <p>อัตราการไหลสูงสุด = 46.33 ลบ.ม./วินาที</p>	<p><b>สภาพโดยรวมของฝาย</b></p> <p>ฝายแม่ป่าคาประเภทฝายสันนวมวางกันลำน้ำแม่ป่าคา ก่อสร้างเมื่อปี พ.ศ.2539 มีอายุฝาย 29 ปี มีสภาพในแต่ละส่วนดังนี้ ส่วน Protection เหนือหน้า : พื้นและลาดด้านข้าง ไม่มีความเสียหาย มีตะกอนสะสมปริมาณมาก สามารถใช้งานได้ ส่วนเหนือหน้า : พื้นและลาดด้านข้าง</p> <p>ตรวจประเมินไม่พบความเสียหายจากการเคลื่อนตัว หรือทรุดตัว มีตะกอนสะสมปริมาณมาก สามารถใช้งานได้ ส่วนควมคุมน้ำ : โครงสร้างคอนกรีตส่วนสันฝายและกำแพงข้าง ไม่พบเจอความเสียหาย สามารถใช้งานได้ ส่วนท้ายน้ำ : ไม่มีความเสียหาย มีตะกอนสะสมปริมาณน้อย สามารถใช้งานได้ ส่วน Protection ท้ายน้ำ : พื้นและลาดด้านข้าง ไม่พบเจอความเสียหายจากการทรุดตัว หรือเคลื่อนตัว มีตะกอนสะสมปริมาณมาก สามารถใช้งานได้ ระบบส่งน้ำ : ใช้งานได้ มีสภาพตะกอนหน้าฝาย : ตะกอนสะสมหน้าฝายปริมาณมาก</p> <p><b>แนวทางแก้ไขปรับปรุงเบื้องต้น</b></p> <p>ฝายคอนกรีตเสริมเหล็กซึ่งตั้งอยู่บริเวณต้นน้ำมีสภาพโครงสร้างแข็งแรงและยังคงสามารถใช้งานได้ตามวัตถุประสงค์ อย่างไรก็ตาม พบการสะสมของตะกอนปริมาณมากบริเวณหน้าฝาย ซึ่งอาจส่งผลกระทบต่อประสิทธิภาพการกักเก็บและการระบายน้ำ</p> <p>จึงควรดำเนินการขุดลอกตะกอนออกเป็นระยะเพื่อรักษาสมรรถนะและยืดอายุการใช้งานของฝาย.</p>
