ชื่อฝาย ชื่อลำน้ำ ห้วยวัน ลำน้ำสาขาของ ห้วยแม่เขียน/แม่น้ำจาง ประเภทลำน้ำ ลำห้วย วันที่สำรวจ 12 ก.ค. 66
 หมู่บ้าน หมู่ที่ 1 ปงแทน ตำบล จางเหนือ อำเภอ แม่เมาะ จังหวัด ลำปาง
 ก่อสร้าง เมื่อปี พ.ศ. อายุฝาย มากกว่า 10 ปี หน่วยงานรับผิดชอบ อบต.จางเหนือ ก่อสร้างเองโดยใช้แรงงานชาวบ้าน ใช้งบของ : อบต.จางเหนือ

ผลการตรวจสอบสภาพฝาย

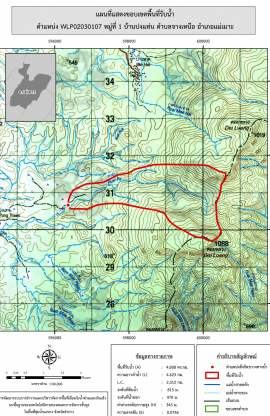
<p>ข้อมูลพื้นที่รับน้ำของฝาย</p> <p>A = 4.81 ตารางกิโลเมตร</p> <p>L = 4.62 กิโลเมตร</p> <p>LC = 2.31 กิโลเมตร</p> <p>H = 345 เมตร</p> <p>s = 0.07</p> <p>c = 0.1</p> <p>I = 115 มิลลิเมตร/ชั่วโมง</p> <p>Return period = 100 ปี</p> <p>อัตราการไหลสูงสุด = 15.37 ลบ.ม./วินาที</p>	<p>สภาพโดยรวมของฝาย</p> <p>เป็นฝายที่ก่อสร้างโดยกรมป่าไม้ ตัวฝายได้รับความเสียหายถูกกัดเซาะรั่วทั้งด้านข้างและรอดได้ฝายไม่สามารถใช้งานได้</p> <p>แนวทางแก้ไขปรับปรุงเบื้องต้น</p> <p>ตัวฝายได้รับความเสียหายมาก ควรรื้อถอน และก่อสร้างใหม่ให้มีรูปแบบและขนาดที่เหมาะสมกับพื้นที่ และปริมาณน้ำหลาก</p>
