ชื่อฝาย ห้วยแห่น ชื่อลำน้ำ ห้วยแห่น ลำน้ำสาขาของ แม่น้ำจาง ประเภทลำน้ำ ลำห้วย วันที่สำรวจ 12 ก.ค. 66  
 หมู่บ้าน หมู่ที่ 2 นาแซ ตำบล จางเหนือ อำเภอ แม่เมาะ จังหวัด ลำปาง  
 ก่อสร้าง เมื่อปี พ.ศ. อายุฝาย มากกว่า 10 ปี หน่วยงานรับผิดชอบ อบต.จางเหนือ ออกแบบเอง

พิกัดฝาย			
X(UTM)	591171	Y(UTM)	2034898

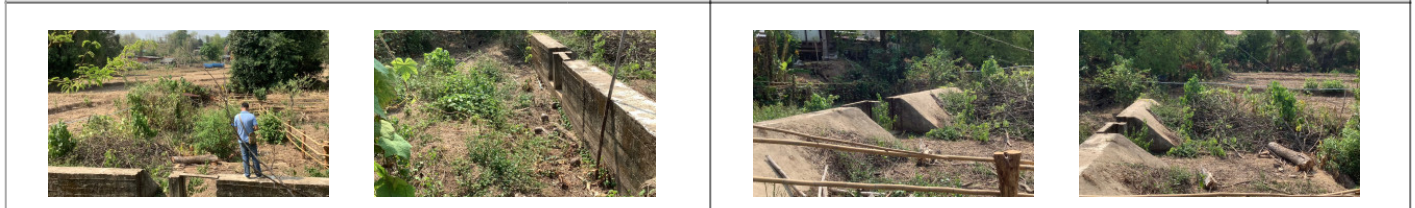
3. ส่วนควบคุมน้ำ :  ใช้งานได้ดี  ปานกลาง  ทรุดโทรม 4. ส่วนท้ายน้ำ :  ใช้งานได้ดี  ปานกลาง  ทรุดโทรม ตะกอนมีน้อย

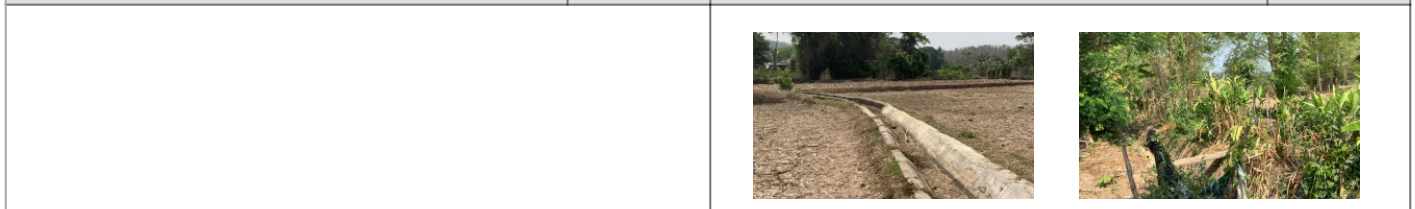
5. ส่วนป้องกันท้ายน้ำ :  ใช้งานได้ดี  ปานกลาง  ทรุดโทรม ตะกอนมีปานกลาง 6. ระบบส่งน้ำ :  ใช้งานได้ดี  ปานกลาง  ทรุดโทรม ตะกอนมีน้อย
