ชื่อฝาย ชื่อลำน้ำ ห้วยอ้อ ลำน้ำสาขาของ แม่น้ำจาง ประเภทลำน้ำ ลำห้วย วันที่สำรวจ 11 ก.ค. 66
 หมู่บ้าน หมู่ที่ 6 นาสันติราษฎร์ ตำบล จางเหนือ อำเภอ แม่เมาะ จังหวัด ลำปาง
 ก่อสร้าง เมื่อปี พ.ศ. อายุฝาย มากกว่า 30 ปี หน่วยงานรับผิดชอบ อบต.จางเหนือ ก่อสร้างเองโดยใช้แรงงานชาวบ้าน ใช้งบของ : อบต.จางเหนือ

ผลการตรวจสอบสภาพฝาย

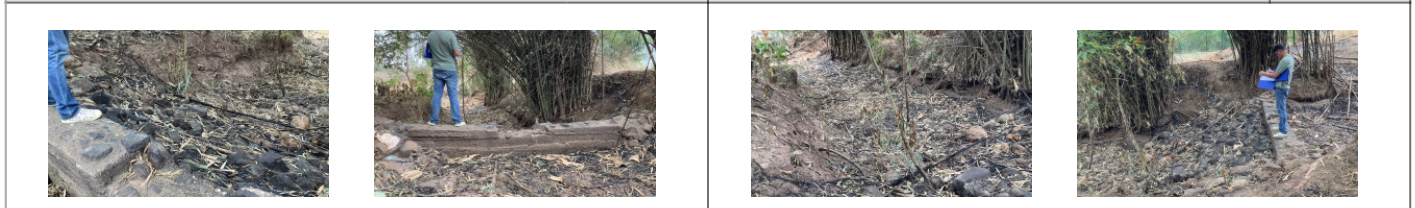
3. ส่วนควบคุมน้ำ : ใช้งานได้ดี ปานกลาง ทรุดโทรม ตะกอนมีน้อย 4. ส่วนท้ายน้ำ : ใช้งานได้ดี ปานกลาง ทรุดโทรม ตะกอนมีน้อย

ส่วนควมคุมน้ำ : มีการกัดเซาะ ทรุดตัว และแตกร่วนน้อยเนื่องจากสภาพที่ค่อนข้างเก่า มีตะกอนหน้าฝายมาก

ส่วนท้ายน้ำ : มีการกัดเซาะ ทรุดตัว และแตกร่วนน้อยเนื่องจากสภาพที่ค่อนข้างเก่า

ตัวฝายโดยรวมมีสภาพยังพอใช้งานได้ แต่เนื่องจากเป็นฝายที่ค่อนข้างเก่ามีการทรุดโทรมตามกาลเวลา ไม่เหมาะกับการปรับปรุงซ่อมแซมสามารถใช้งานได้จนกว่าจะหมดสภาพ หลังจากนั้นจึงรื้อถอน และก่อสร้างใหม่ในรูปแบบ และขนาดที่เหมาะสม ในช่วงระยะเวลา ก่อนที่จะมีการก่อสร้างใหม่ควรวางมาตรการขุดลอก และกำจัดวัชพืชตามระยะเวลาที่เหมาะสมของพื้นที่

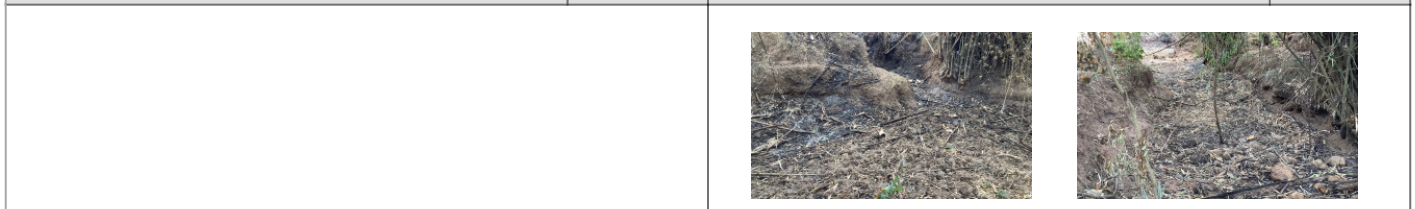
5. ส่วนป้องกันท้ายน้ำ : ใช้งานได้ดี ปานกลาง ทรุดโทรม ตะกอนมีน้อย 6. ระบบส่งน้ำ : ใช้งานได้ดี ปานกลาง ทรุดโทรม ตะกอนมีน้อย

ระบบส่งน้ำ : สภาพโดยรวมปกติสามารถใช้งานได้มีวัชพืชขึ้นน้อย
