ชื่อฝาย ชื่อลำน้ำ ห้วยอ้อ ลำน้ำสาขาของ แม่น้ำจาง ประเภทลำน้ำ ลำห้วย วันที่สำรวจ 11 ก.ค. 66
 หมู่บ้าน หมู่ที่ 6 นาสันติราษฎร์ ตำบล จางเหนือ อำเภอ แม่เมาะ จังหวัด ลำปาง
 ก่อสร้าง เมื่อปี พ.ศ. อายุฝาย มากกว่า 15 ปี หน่วยงานรับผิดชอบ กรมป่าไม้ ออกแบบเอง

ผลการตรวจสอบสภาพฝาย

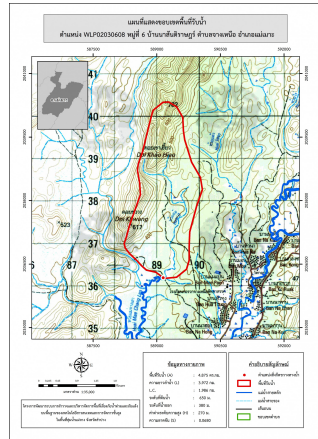
พื้นที่รับน้ำของฝายและข้อมูลประกอบ

<p>ข้อมูลพื้นที่รับน้ำของฝาย</p> <p>A = 4.88 ตารางกิโลเมตร L = 3.97 กิโลเมตร LC = 1.99 กิโลเมตร H = 270 เมตร s = 0.07 c = 0.1 I = 115 มิลลิเมตร/ชั่วโมง Return period = 100 ปี อัตราการไหลสูงสุด = 15.59 ลบ.ม./วินาที</p>	<p>สภาพโดยรวมของฝาย</p> <p>เป็นฝาย คสล. ที่ก่อสร้างโดยกรมป่าไม้มีอายุค่อนข้างมาก ปัจจุบันยังสามารถใช้งานได้แต่มีสภาพทรุดโทรม โดยแต่ละส่วนมีสภาพดังนี้ ส่วนควบคุมน้ำ : มีการกัดเซาะน้อย สภาพโดยรวมยังสามารถใช้งานได้ มีตะกอนหน้าฝายมาก ส่วนท้ายน้ำ : มีการกัดเซาะน้อย สภาพโดยรวมยังสามารถใช้งานได้ ระบบส่งน้ำ : สภาพโดยรวมปกติสามารถใช้งานได้มีวัชพืชขึ้นน้อย แนวทางแก้ไขปรับปรุงเบื้องต้น ตัวฝายโดยรวมมีสภาพยังใช้งานได้แต่เนื่องจากเป็นฝายที่ค่อนข้างเก่ามีการทรุดโทรม ตามการเวลาไม่เหมาะกับการปรับปรุงซ่อมแซมสามารถใช้งานได้จนกว่าจะหมด สภาพหลังจากนั้นจึงรื้อถอน และก่อสร้างใหม่ในรูปแบบ และขนาดที่เหมาะสม ในช่วงระยะเวลาก่อนที่จะมีการก่อสร้างใหม่ควรวางมาตรการขุดลอก และกำจัดวัชพืช ตามระยะเวลาที่เหมาะสมของพื้นที่</p>
