ชื่อฝาย ชื่อลำน้ำ ห้วยอ้อ ลำน้ำสาขาของ แม่น้ำจาง ประเภทลำน้ำ ลำห้วย วันที่สำรวจ 11 ก.ค. 66  
 หมู่บ้าน หมู่ที่ 6 นาสันติราษฎร์ ตำบล จางเหนือ อำเภอ แม่เมาะ จังหวัด ลำปาง  
 ก่อสร้าง เมื่อปี พ.ศ. อายุฝาย มากกว่า 30 ปี หน่วยงานรับผิดชอบ อบต.จางเหนือ ก่อสร้างเองโดยใช้แรงงานชาวบ้าน ใช้งบของ : อบต.จางเหนือ

## ผลการตรวจสอบสภาพฝาย

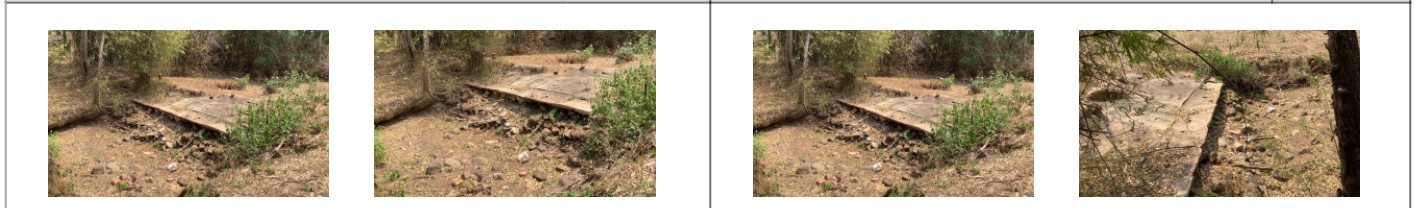
3. ส่วนควบคุมน้ำ :  ใช้งานได้ดี  ปานกลาง  ทรุดโทรม 4. ส่วนท้ายน้ำ :  ใช้งานได้ดี  ปานกลาง  ทรุดโทรม ตะกอนมีน้อย

ส่วนควมคุมน้ำ : มีการกัดเซาะ ทรุดตัว แต่ร่วนน้อยเนื่องจากสภาพที่ค่อนข้างเก่า มีตะกอนหน้าฝายมาก

ส่วนท้ายน้ำ : มีการกัดเซาะ ทรุดตัว และแตกร่วนน้อยเนื่องจากสภาพที่ค่อนข้างเก่า

ตัวฝายโดยรวมมีสภาพยังพอใช้งานได้แต่เนื่องจากเป็นฝายที่ค่อนข้างเก่ามีการทรุดโทรมตามกาลเวลาไม่เหมาะกับการปรับปรุงซ่อมแซมสามารถใช้งานได้จนกว่าจะหมดสภาพ หลังจากนั้นจึงรื้อถอน และก่อสร้างใหม่ในรูปแบบ และขนาดที่เหมาะสม ในช่วงระยะเวลา ก่อนที่จะมีการก่อสร้างใหม่ควรวางมาตรการขุดลอก และกำจัดวัชพืชตามระยะเวลาที่เหมาะสมของพื้นที่

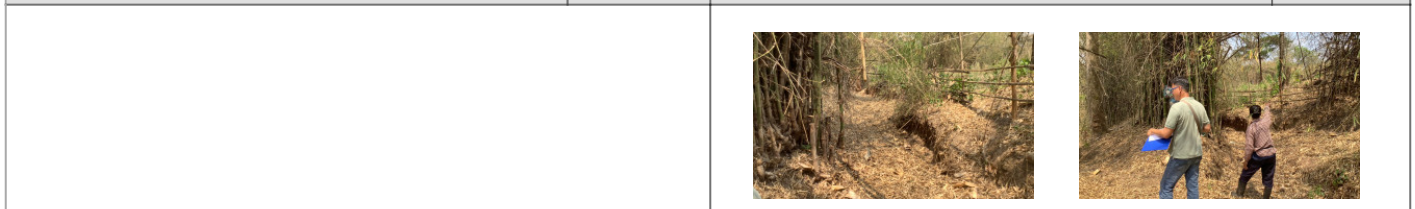
5. ส่วนป้องกันท้ายน้ำ :  ใช้งานได้ดี  ปานกลาง  ทรุดโทรม ตะกอนมีปานกลาง 6. ระบบส่งน้ำ :  ใช้งานได้ดี  ปานกลาง  ทรุดโทรม ตะกอนมีน้อย

ระบบส่งน้ำ : สภาพโดยรวมปกติสามารถใช้งานได้มีวัชพืชขึ้นน้อย

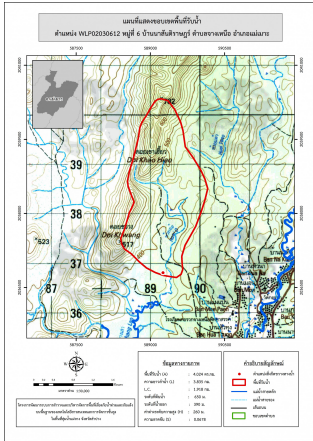
**ข้อมูลพื้นที่รับน้ำของฝาย**

- A = 4.02 ตารางกิโลเมตร
- L = 3.84 กิโลเมตร
- LC = 1.92 กิโลเมตร
- H = 260 เมตร
- s = 0.07
- c = 0.1
- l = 115 มิลลิเมตร/ชั่วโมง
- Return period = 100 ปี
- อัตราการไหลสูงสุด = 12.87 ลบ.ม./วินาที
