ชื่อฝาย ชื่อลำน้ำ ห้วยตลอด ลำน้ำสาขาของ แม่น้ำจาง ประเภทลำน้ำ ลำห้วย วันที่สำรวจ 12 ก.ค. 66  
 หมู่บ้าน หมู่ที่ 7 งามเหนือพัฒนา ตำบล งามเหนือ อำเภอ แม่เมาะ จังหวัด ลำปาง  
 ก่อสร้าง เมื่อปี พ.ศ. อายุฝาย มากกว่า 30 ปี หน่วยงานรับผิดชอบ อบต.งามเหนือ ไซ้แบบมาตรฐาน : มข.2527

พิกัดฝาย			
X(UTM)	592155	Y(UTM)	2037171

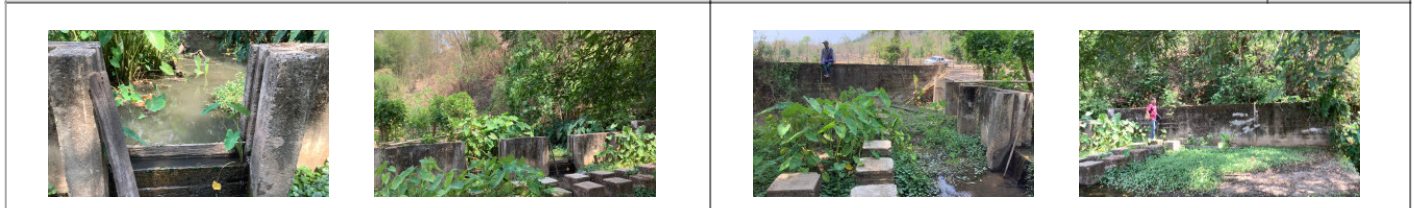
3. ส่วนควบคุมน้ำ :  ใช้งานได้ดี  ปานกลาง  ทรุดโทรม    4. ส่วนท้ายน้ำ :  ใช้งานได้ดี  ปานกลาง  ทรุดโทรม    ตะกอนมีน้อย

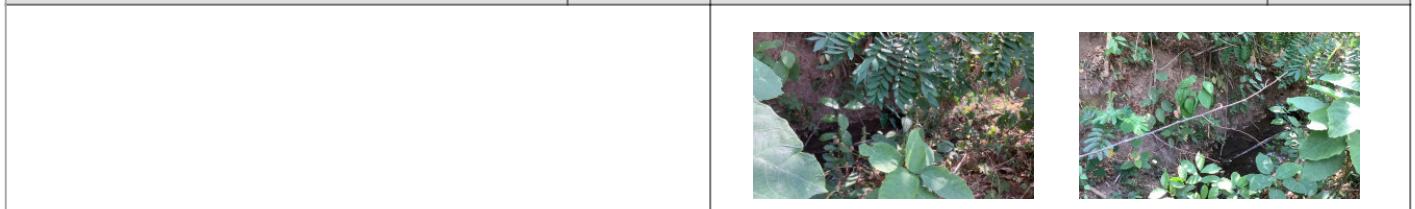
5. ส่วนป้องกันท้ายน้ำ :  ใช้งานได้ดี  ปานกลาง  ทรุดโทรม    ตะกอนมีปานกลาง    6. ระบบส่งน้ำ :  ใช้งานได้ดี  ปานกลาง  ทรุดโทรม    ตะกอนมีน้อย

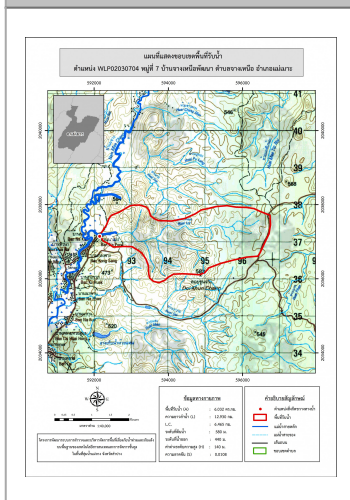
#### พื้นที่รับน้ำของฝายและข้อมูลประกอบ

ข้อมูลพื้นที่รับน้ำของฝาย  
 A = 6.03 ตารางกิโลเมตร  
 L = 12.93 กิโลเมตร  
 LC = 6.46 กิโลเมตร  
 H = 140 เมตร  
 s = 0.01  
 c = 0.1  
 I = 40 มิลลิเมตร/ชั่วโมง  
 Return period = 100 ปี  
 อัตราการไหลสูงสุด = 6.71 ลบ.ม./วินาที
