ชื่อฝาย ห้วยไคร้ 1 ชื่อลำน้ำ ห้วยไคร้ ลำน้ำสาขาของ แม่น้ำจาง ประเภทลำน้ำ ลำห้วย วันที่สำรวจ 5 ก.ค. 66  
 หมู่บ้าน หมู่ที่ 5 ปงชัย ตำบล แม่เมาะ อำเภอ แม่เมาะ จังหวัด ลำปาง  
 ก่อสร้าง เมื่อปี พ.ศ. 2542 อายุฝาย 24 หน่วยงานรับผิดชอบ เทศบาลตำบลแม่เมาะ ใช้แบบมาตรฐาน : มข.2527

## ผลการตรวจสอบสภาพฝาย

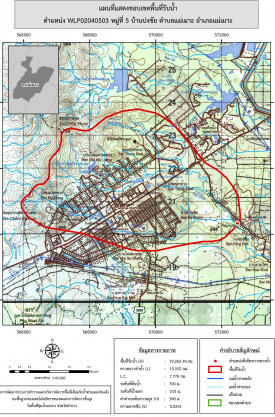
พื้นที่รับน้ำของฝายและข้อมูลประกอบ	สภาพโดยรวมของฝายและแนวทางแก้ไขปรับปรุงเบื้องต้น

<p>ข้อมูลพื้นที่รับน้ำของฝาย</p> <p>A = 19.26 ตารางกิโลเมตร</p> <p>L = 15.55 กิโลเมตร</p> <p>LC = 7.78 กิโลเมตร</p> <p>H = 390 เมตร</p> <p>s = 0.03</p> <p>c = 0.1</p> <p>l = 50 มิลลิเมตร/ชั่วโมง</p> <p>Return period = 100 ปี</p> <p>อัตราการไหลสูงสุด = 26.77 ลบ.ม./วินาที</p>	<p>สภาพโดยรวมของฝาย</p> <p>เป็นฝาย มข.2527 มีองค์ประกอบ 2 ส่วน คือ ส่วนควบคุมน้ำ และส่วนท้ายน้ำ โดยรวมมีสภาพดังนี้</p> <p>ส่วนควบคุมน้ำ : สภาพโดยทั่วไปมีสภาพปกติสามารถใช้งานได้ มีวัชพืชขึ้นน้อย และมีตะกอนบริเวณหน้าฝายน้อย</p> <p>ส่วนท้ายน้ำ : สภาพโดยทั่วไปมีสภาพปกติสามารถใช้งานได้ มีวัชพืชขึ้นน้อย และมีตะกอนปานกลาง"</p> <p>แนวทางแก้ไขปรับปรุงเบื้องต้น</p> <p>ตัวฝายมีสภาพปกติสามารถใช้งานได้ ควรวางมาตรการขุดลอก และกำจัดวัชพืชตามระยะเวลาที่เหมาะสมของพื้นที่</p>
