ชื่อฝาย ห้วยคิง 3 ชื่อลำน้ำ ห้วยคิง ลำน้ำสาขาของ ห้วยแม่เมาะ/แม่น้ำจาง ประเภทลำน้ำ ลำห้วย วันที่สำรวจ 5 ก.ค. 66
 หมู่บ้าน หมู่ที่ 6 ห้วยคิง ตำบล แม่เมาะ อำเภอ แม่เมาะ จังหวัด ลำปาง
 ก่อสร้าง เมื่อปี พ.ศ. 2542 อายุฝาย 24 หน่วยงานรับผิดชอบ เทศบาลตำบลแม่เมาะ ใช้แบบมาตรฐาน : มข.2527

ผลการตรวจสอบสภาพฝาย

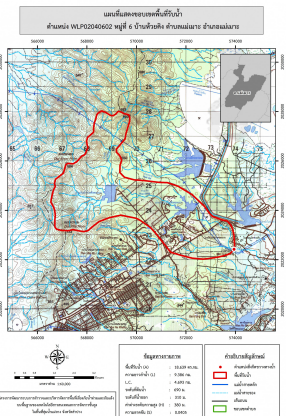
<p>ข้อมูลพื้นที่รับน้ำของฝาย</p> <p>A = 18.64 ตารางกิโลเมตร L = 9.39 กิโลเมตร LC = 4.69 กิโลเมตร H = 380 เมตร s = 0.04 c = 0.1 I = 75 มิลลิเมตร/ชั่วโมง Return period = 100 ปี อัตราการไหลสูงสุด = 38.86 ลบ.ม./วินาที</p>	<p>สภาพโดยรวมของฝาย</p> <p>เป็นฝาย มข.2527 มีองค์ประกอบ 2 ส่วน คือ ส่วนควบคุมน้ำ และส่วนท้ายน้ำ โดยรวมมีสภาพดังนี้</p> <p>ส่วนควบคุมน้ำ : สภาพโดยทั่วไปมีสภาพปกติสามารถใช้งานได้ มีตะกอนบริเวณหน้าฝายน้อย</p> <p>ส่วนท้ายน้ำ : สภาพโดยทั่วไปมีสภาพปกติสามารถใช้งานได้ มีวัชพืชขึ้นน้อย และมีตะกอนน้อย</p> <p>แนวทางแก้ไขปรับปรุงเบื้องต้น</p> <p>ตัวฝายมีสภาพปกติสามารถใช้งานได้ ควรวางมาตรการขุดลอก และกำจัดวัชพืชตามระยะเวลาที่เหมาะสมของพื้นที่</p>
