ชื่อฝาย - ชื่อลำน้ำ แม่น้ำจาง ลำน้ำสาขาของ แม่น้ำวัง ประเภทลำน้ำ แม่น้ำสาขา วันที่สำรวจ 10 ก.ค. 66  
 หมู่บ้าน หมู่ที่ 4 สบเมาะ ตำบล สบป่าด อำเภอ แม่เมาะ จังหวัด ลำปาง  
 ก่อสร้าง เมื่อปี พ.ศ. อายุฝาย มากกว่า 30 ปี หน่วยงานรับผิดชอบ อบต.สบป่าด ไซ้แบบมาตรฐาน : มข.2527

## ผลการตรวจสอบสภาพฝาย

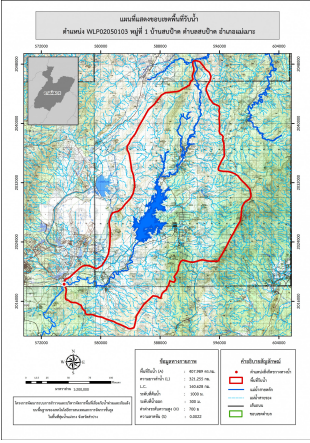
<p>ข้อมูลพื้นที่รับน้ำของฝาย</p> <p>A = 407.9 ตารางกิโลเมตร</p> <p>L = 321.25 กิโลเมตร</p> <p>LC = 160.63 กิโลเมตร</p> <p>H = 700 เมตร</p> <p>s = 0</p> <p>Return period = 100 ปี</p> <p>อัตราการไหลสูงสุด = 348.6411866</p> <p>ลบ.ม./วินาที</p>	<p>สภาพโดยรวมของฝาย</p> <p>เป็นฝาย มข.2527 มีองค์ประกอบ 2 ส่วน คือ ส่วนควบคุมน้ำ และส่วนท้ายน้ำ มีสภาพดังนี้</p> <p>ส่วนควบคุมน้ำ : สภาพโดยทั่วไปมีสภาพปกติสามารถใช้งานได้ มีวัชพืชขึ้นน้อย และมีตะกอนบริเวณหน้าฝายน้อย มีการก่อบปิดประตูระบายน้ำ</p> <p>ส่วนท้ายน้ำ : มีการกัดเซาะ และแตกร้าวน้อย สภาพโดยทั่วไปมีสภาพปกติสามารถใช้งานได้ มีวัชพืชขึ้นน้อย และมีตะกอนน้อย</p> <p>แนวทางแก้ไขปรับปรุงเบื้องต้น</p> <p>ตัวฝายมีสภาพปกติสามารถใช้งานได้</p> <p>แต่เนื่องจากประตูระบายน้ำมีการก่อบปิดไม่สามารถใช้ระบายตะกอนทรายได้</p> <p>ดังนั้นควรวางแผนการขุดลอก กำจัดวัชพืชตามระยะเวลาที่เหมาะสมของพื้นที่</p>
