ชื่อฝาย ลูกที่ 1 ชื่อลำน้ำ ห้วยแม่ทะ ลำน้ำสาขาของ แม่น้ำจาง ประเภทลำน้ำ ลำห้วย วันที่สำรวจ 15 ก.ค. 66
 หมู่บ้าน หมู่ที่ 1 แม่ทะ ตำบล แม่ทะ อำเภอ แม่ทะ จังหวัด ลำปาง
 ก่อสร้าง เมื่อปี พ.ศ. อายุฝาย มากกว่า 30 ปี หน่วยงานรับผิดชอบ เทศบาลตำบลแม่ทะ ออกแบบเอง

ผลการตรวจสอบสภาพฝาย

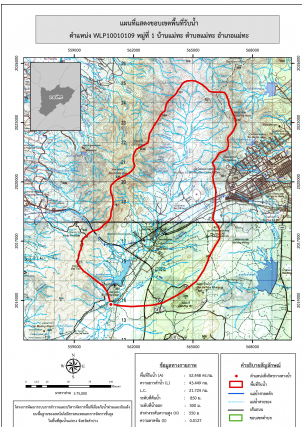
พื้นที่รับน้ำของฝายและข้อมูลประกอบ	สภาพโดยรวมของฝายและแนวทางแก้ไขปรับปรุงเบื้องต้น

<p>ข้อมูลพื้นที่รับน้ำของฝาย</p> <p>A = 52.45 ตารางกิโลเมตร</p> <p>L = 43.45 กิโลเมตร</p> <p>LC = 21.72 กิโลเมตร</p> <p>H = 550 เมตร</p> <p>s = 0.01</p> <p>Return period = 100 ปี</p> <p>อัตราการไหลสูงสุด = 95.72 ลบ.ม./วินาที</p>	<p>สภาพโดยรวมของฝาย</p> <p>เป็นฝาย คลส. ในความรับผิดชอบของ เทศบาลตำบลแม่ทะ มีสภาพค่อนข้างทรุดโทรม โดยเฉพาะส่วนท้ายน้ำ แต่ยังไม่พองังงานต่อไปได้ไม่เหมาะกับการปรับปรุงซ่อมแซม</p> <p>แนวทางแก้ไขปรับปรุงเบื้องต้น</p> <p>ตัวฝายโดยรวมมีสภาพยังพองังงานได้แต่เนื่องจากเป็นฝายที่ค่อนข้างเก่ามีการทรุดโทรมตามกาลเวลาไม่เหมาะกับการปรับปรุงซ่อมแซมสามารถใช้งานต่อไปได้จนกว่าจะหมดสภาพควรวางแผนการขุดลอก และกำจัดวัชพืชตามระยะเวลาที่เหมาะสมของพื้นที่ หลังจากนั้นจึงรื้อถอน และก่อสร้างใหม่ในรูปแบบ และขนาดที่เหมาะสม</p>
