ชื่อฝาย ชื่อลำน้ำ ห้วยแม่ทะ ลำน้ำสาขาของ แม่น้ำจาง ประเภทลำน้ำ ลำห้วย วันที่สำรวจ 15 ก.ค. 66
 หมู่บ้าน หมู่ที่ 1 แม่ทะ ตำบล แม่ทะ อำเภอ แม่ทะ จังหวัด ลำปาง
 ก่อสร้าง เมื่อปี พ.ศ. อายุฝาย มากกว่า 20 ปี หน่วยงานรับผิดชอบ ที่ว่าการอำเภอแม่ทะ ไซ้แบบมาตรฐาน : มข.2527

พิกัดฝาย			
X(UTM)	559840	Y(UTM)	2011800

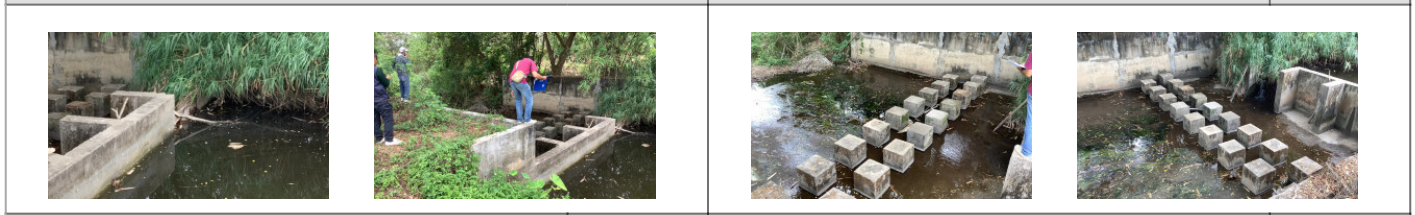
3. ส่วนควบคุมน้ำ : ใช้งานได้ดี ปานกลาง ทรุดโทรม 4. ส่วนท้ายน้ำ : ใช้งานได้ดี ปานกลาง ทรุดโทรม ตะกอนมีน้อย

สภาพโดยรวมของฝาย
 "เป็นฝาย มข.2527 ในความรับผิดชอบของ เทศบาลตำบลแม่ทะ มีสภาพดังนี้ ส่วนควบคุมน้ำ : สภาพโดยรวมปกติสามารถใช้งานได้มีวัชพืชขึ้นน้อย ส่วนท้ายน้ำ : สภาพโดยรวมปกติสามารถใช้งานได้มีวัชพืชขึ้นน้อย ระบบส่งน้ำ : ไม่สามารถมองเห็นได้"
แนวทางแก้ไขปรับปรุงเบื้องต้น
 โดยรวมตัวฝายมีสภาพปกติสามารถใช้งานได้ ควรวางแผนการขุดลอก กำจัดวัชพืชตามระยะเวลาที่เหมาะสมของพื้นที่

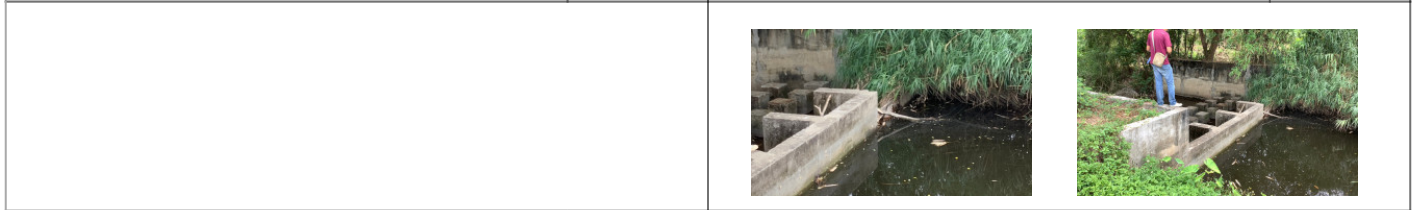
5. ส่วนป้องกันท้ายน้ำ : ใช้งานได้ดี ปานกลาง ทรุดโทรม ตะกอนมีน้อย 6. ระบบส่งน้ำ : ใช้งานได้ดี ปานกลาง ทรุดโทรม

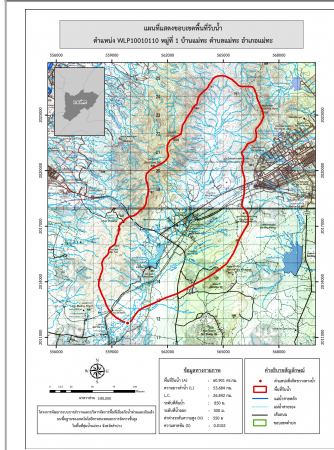
พื้นที่รับน้ำของฝายและข้อมูลประกอบ

ข้อมูลพื้นที่รับน้ำของฝาย
 A = 60.9 ตารางกิโลเมตร
 L = 53.68 กิโลเมตร
 LC = 26.84 กิโลเมตร
 H = 550 เมตร
 s = 0.01
 Return period = 100 ปี
 อัตราการไหลสูงสุด = 105.17 ลบ.ม./วินาที
