ชื่อฝาย ชื่อลำน้ำ ห้วยแม่ทะ ลำน้ำสาขาของ แม่น้ำจาง ประเภทลำน้ำ ลำห้วย วันที่สำรวจ 15 ก.ค. 66
 หมู่บ้าน หมู่ที่ 1 แม่ทะ ตำบล แม่ทะ อำเภอ แม่ทะ จังหวัด ลำปาง
 ก่อสร้าง เมื่อปี พ.ศ. อายุฝาย มากกว่า 20 ปี หน่วยงานรับผิดชอบ ที่ว่าการอำเภอแม่ทะ ใช้แบบมาตรฐาน : มข.2527

ผลการตรวจสอบสภาพฝาย

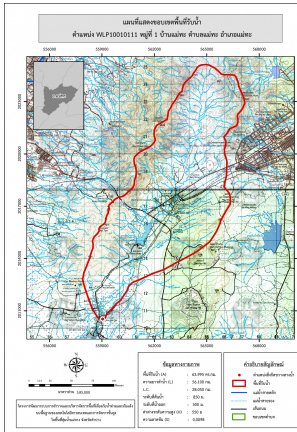
พื้นที่รับน้ำของฝายและข้อมูลประกอบ	สภาพโดยรวมของฝายและแนวทางแก้ไขปรับปรุงเบื้องต้น

<p>ข้อมูลพื้นที่รับน้ำของฝาย A = 63.99 ตารางกิโลเมตร L = 56.1 กิโลเมตร LC = 28.05 กิโลเมตร H = 550 เมตร s = 0.01 Return period = 100 ปี อัตราการไหลสูงสุด = 108.5 ลบ.ม./วินาที</p>	<p>สภาพโดยรวมของฝาย</p> <p>เป็นฝาย คสล. ในความรับผิดชอบของ เทศบาลตำบลแม่ทะ มีสภาพค่อนข้างทรุดโทรม แต่ยังไม่ใช้งานต่อไปได้ไม่เหมาะกับการปรับปรุงซ่อมแซม</p> <p>แนวทางแก้ไขปรับปรุงเบื้องต้น</p> <p>ตัวฝายโดยรวมมีสภาพยังพอใช้งานได้แต่เนื่องจากเป็นฝายที่ค่อนข้างเก่ามีการทรุดโทรมตามกาลเวลาไม่เหมาะกับการปรับปรุงซ่อมแซมสามารถใช้งานได้จนกว่าจะหมดสภาพ ควรวางแผนการขุดลอก และกำจัดวัชพืชตามระยะเวลาที่เหมาะสมของพื้นที่ หลังจากนั้นจึงรื้อถอน และก่อสร้างใหม่ในรูปแบบ และขนาดที่เหมาะสม</p>
