ชื่อฝาย ชื่อลำน้ำ เหมืองหลวง ลำน้ำสาขาของ ห้วยแม่ทะ/แม่จาง ประเภทลำน้ำ ลำห้วย วันที่สำรวจ 16 ก.ค. 66
 หมู่บ้าน หมู่ที่ 2 ท่าแหน ตำบล แม่ทะ อำเภอ แม่ทะ จังหวัด ลำปาง
 ก่อสร้าง เมื่อปี พ.ศ. 2560 อายุฝาย 6 หน่วยงานรับผิดชอบ เทศบาลตำบลแม่ทะ ออกแบบเอง

ผลการตรวจสอบสภาพฝาย

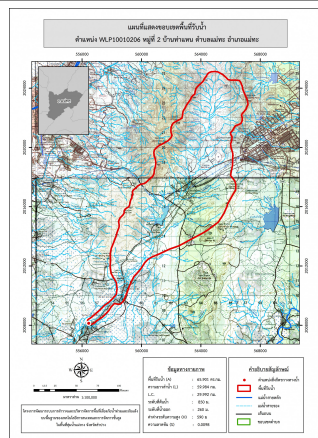
พื้นที่รับน้ำของฝายและข้อมูลประกอบ	สภาพโดยรวมของฝายและแนวทางแก้ไขปรับปรุงเบื้องต้น

<p>ข้อมูลพื้นที่รับน้ำของฝาย $A = 65.9$ ตารางกิโลเมตร $L = 59.98$ กิโลเมตร $LC = 29.99$ กิโลเมตร $H = 590$ เมตร $s = 0.01$ Return period = 100 ปี อัตราการไหลสูงสุด = 110.53 ลบ.ม./วินาที</p>	<p>สภาพโดยรวมของฝาย</p> <p>"เป็นฝาย คสล. ในความรับผิดชอบของเทศบาลตำบลแม่ทะ เมืองค์ประกอบ และสภาพฝายดังนี้</p> <p>ส่วนเหนือน้ำ : มีสภาพโดยรวมปกติสามารถใช้งานได้มีวัชพืชขึ้นน้อย ส่วนควบคุมน้ำ : มีสภาพโดยรวมปกติสามารถใช้งานได้มีวัชพืชขึ้นน้อย ส่วนท้ายน้ำ : มีสภาพโดยรวมปกติสามารถใช้งานได้มีวัชพืชขึ้นน้อย "</p> <p>แนวทางแก้ไขปรับปรุงเบื้องต้น</p> <p>โดยรวมตัวฝายมีสภาพปกติสามารถใช้งานได้ ควรวางมาตรการขุดลอก กำจัดวัชพืชตามระยะเวลาที่เหมาะสมของพื้นที่</p>
