ชื่อฝาย ชื่อลำน้ำ ห้วยแม่ทะ ลำน้ำสาขาของ แม่น้ำจาง ประเภทลำน้ำ ลำห้วย วันที่สำรวจ 16 ก.ค. 66  
 หมู่บ้าน หมู่ที่ 7 ท่าแหนใต้ ตำบล แม่ทะ อำเภอ แม่ทะ จังหวัด ลำปาง  
 ก่อสร้าง เมื่อปี พ.ศ. อายุฝาย มากกว่า 10 ปี หน่วยงานรับผิดชอบ เทศบาลตำบลแม่ทะ ใช้แบบมาตรฐาน : มข.2527

## ผลการตรวจสอบสภาพฝาย

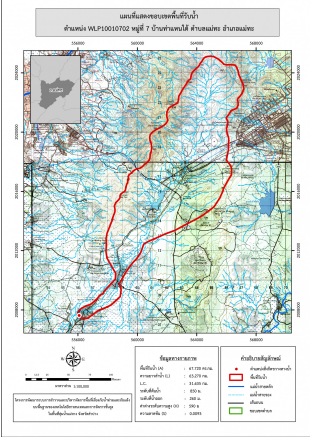
<p>ข้อมูลพื้นที่รับน้ำของฝาย            A = 67.72 ตารางกิโลเมตร            L = 63.27 กิโลเมตร            LC = 31.64 กิโลเมตร            H = 590 เมตร            s = 0.01            Return period = 100 ปี            อัตราการไหลสูงสุด = 112.44            ลบ.ม./วินาที</p>	<p><b>สภาพโดยรวมของฝาย</b>            เป็นฝาย มข.2527 มีองค์ประกอบ 2 ส่วน คือ ส่วนควบคุมน้ำ และส่วนท้ายน้ำ มีสภาพดังนี้            ส่วนควบคุมน้ำ : สภาพโดยรวมปกติสามารถใช้งานได้ มีวัชพืชขึ้นน้อย มีตะกอนน้อย มีการก่อบปิดประตูระบายน้ำ            ส่วนท้ายน้ำ : สภาพโดยรวมปกติสามารถใช้งานได้มีวัชพืชขึ้นน้อย  <b>แนวทางแก้ไขปรับปรุงเบื้องต้น</b>            โดยรวมตัวฝายมีสภาพปกติสามารถใช้งานได้ ส่วนประตูระบายน้ำควรรื้อถอนส่วนที่ก่อบปิดออก แล้วใส่ประตูระบายแบบเครื่องกวั่นคันชักทดแทนเพื่อให้สามารถระบายตะกอนออกจากหน้าฝายได้ ควรวางแผนการขุดลอก กำจัดวัชพืชตามระยะเวลาที่เหมาะสมของพื้นที่</p>
