ชื่อฝาย ชื่อลำน้ำ ห้วยแม่ทะ ลำน้ำสาขาของ แม่น้ำจาง ประเภทลำน้ำ ลำห้วย วันที่สำรวจ 16 ก.ค. 66
 หมู่บ้าน หมู่ที่ 7 ท่าแหนใต้ ตำบล แม่ทะ อำเภอ แม่ทะ จังหวัด ลำปาง
 ก่อสร้าง เมื่อปี พ.ศ. 2526 อายุฝาย 40 หน่วยงานรับผิดชอบ เทศบาลตำบลแม่ทะ ออกแบบเอง

ผลการตรวจสอบสภาพฝาย

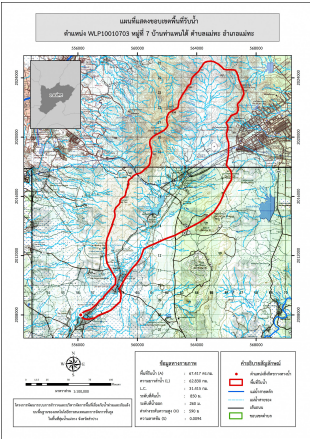
พื้นที่รับน้ำของฝายและข้อมูลประกอบ	สภาพโดยรวมของฝายและแนวทางแก้ไขปรับปรุงเบื้องต้น

<p>ข้อมูลพื้นที่รับน้ำของฝาย A = 67.42 ตารางกิโลเมตร L = 62.83 กิโลเมตร LC = 31.41 กิโลเมตร H = 590 เมตร s = 0.01 Return period = 100 ปี อัตราการไหลสูงสุด = 112.12 ลบ.ม./วินาที</p>	<p>สภาพโดยรวมของฝาย</p> <p>"เป็นฝาย คลส. ในความรับผิดชอบของเทศบาลตำบลแม่ทะ มีองค์ประกอบ และสภาพฝายดังนี้ ส่วนควบคุมน้ำ : สภาพโดยรวมปกติสามารถใช้งานได้มีวัชพืชขึ้นน้อย ส่วนท้ายน้ำ : สภาพโดยรวมปกติสามารถใช้งานได้มีวัชพืชขึ้นน้อย ระบบส่งน้ำ : มีสภาพปกติสามารถใช้งานได้มีวัชพืชขึ้นน้อย "</p> <p>แนวทางแก้ไขปรับปรุงเบื้องต้น</p> <p>โดยรวมตัวฝายมีสภาพปกติ แต่มีสภาพค่อนข้างทรุดโทรมสามารถใช้งานได้จนกว่าจะหมดสภาพไม่เหมาะกับการซ่อมแซมปรับปรุง ควรวางมาตรการขุดลอก กำจัดวัชพืชตามระยะเวลาที่เหมาะสมของพื้นที่</p>
