ชื่อฝาย ชื่อลำน้ำ ห้วยแม่ทะ ลำน้ำสาขาของ แม่น้ำจาง ประเภทลำน้ำ ลำห้วย วันที่สำรวจ 16 ก.ค. 66
 หมู่บ้าน หมู่ที่ 10 ท่าแห่นพัฒนา ตำบล แม่ทะ อำเภอ แม่ทะ จังหวัด ลำปาง
 ก่อสร้าง เมื่อปี พ.ศ. อายุฝาย มากกว่า 20 ปี หน่วยงานรับผิดชอบ เทศบาลตำบลแม่ทะ ใช้แบบมาตรฐาน : มข.2527

ผลการตรวจสอบสภาพฝาย

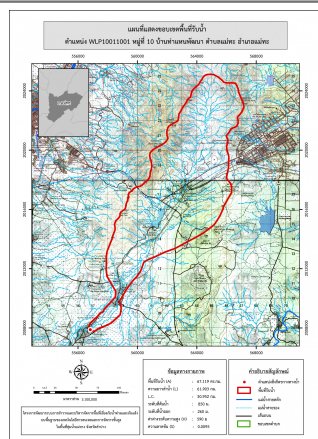
<p>ข้อมูลพื้นที่รับน้ำของฝาย A = 67.12 ตารางกิโลเมตร L = 61.9 กิโลเมตร LC = 30.95 กิโลเมตร H = 590 เมตร s = 0.01 Return period = 100 ปี อัตราการไหลสูงสุด = 111.81 ลบ.ม./วินาที</p>	<p>สภาพโดยรวมของฝาย</p> <p>"เป็นฝาย มข.2527 มีองค์ประกอบ 2 ส่วน คือ ส่วนควบคุมน้ำ และส่วนท้ายน้ำ มีสภาพดังนี้</p> <p>ส่วนควบคุมน้ำ : สภาพโดยรวมปกติสามารถใช้งานได้ มีการก่อดักประตูระบายน้ำ มีวัชพืชขึ้นน้อย มีตะกอนหน้าฝายปานกลาง ส่วนท้ายน้ำ : สภาพโดยรวมปกติสามารถใช้งานได้มีวัชพืชขึ้นน้อย "</p> <p>แนวทางแก้ไขปรับปรุงเบื้องต้น</p> <p>โดยรวมตัวฝายมีสภาพปกติสามารถใช้งานได้ ควรวางมาตรการขุดลอก กำจัดวัชพืชตามระยะเวลาที่เหมาะสมของพื้นที่</p>
