ชื่อฝาย ชื่อลำน้ำ ห้วยแม่ทะ ลำน้ำสาขาของ แม่น้ำจาง ประเภทลำน้ำ ลำห้วย วันที่สำรวจ 14 ก.ค. 66  
 หมู่บ้าน หมู่ที่ 3 อ้วน ตำบล นาครี อำเภอ แม่ทะ จังหวัด ลำปาง  
 ก่อสร้าง เมื่อปี พ.ศ. อายุฝาย มากกว่า 40 ปี หน่วยงานรับผิดชอบ เทศบาลตำบลป่าตั้นนาครี ออกแบบเอง

## ผลการตรวจสอบสภาพฝาย

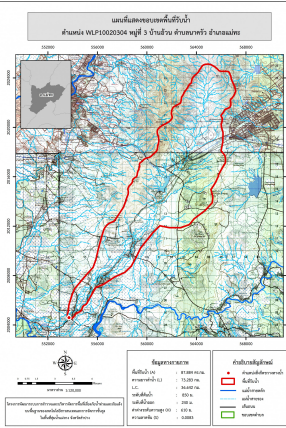
พื้นที่รับน้ำของฝายและข้อมูลประกอบ	สภาพโดยรวมของฝายและแนวทางแก้ไขปรับปรุงเบื้องต้น

<p>ข้อมูลพื้นที่รับน้ำของฝาย</p> <p>A = 87.88 ตารางกิโลเมตร</p> <p>L = 73.28 กิโลเมตร</p> <p>LC = 36.64 กิโลเมตร</p> <p>H = 610 เมตร</p> <p>s = 0.01</p> <p>Return period = 100 ปี</p> <p>อัตราการไหลสูงสุด = 132.51 ลบ.ม./วินาที</p>	<p>สภาพโดยรวมของฝาย</p> <p>เป็นฝาย คสล. ในความรับผิดชอบของ เทศบาลตำบลป่าตั้นนาครี มีสภาพค่อนข้างทรุดโทรม แต่ยังไม่ถึงขั้นต้องไปดำเนินการปรับปรุงซ่อมแซม</p> <p>แนวทางแก้ไขปรับปรุงเบื้องต้น</p> <p>ตัวฝายโดยรวมมีสภาพยังพอใช้งานได้แต่เนื่องจากเป็นฝายที่ค่อนข้างเก่ามีการทรุดโทรมตามกาลเวลาไม่เหมาะกับการปรับปรุงซ่อมแซมสามารถใช้งานได้จนกว่าจะหมดสภาพควรวางแผนการขุดลอก และกำจัดวัชพืชตามระยะเวลาที่เหมาะสมของพื้นที่ หลังจากนั้นจึงรื้อถอน และก่อสร้างใหม่ในรูปแบบ และขนาดที่เหมาะสม</p>
