ชื่อฝาย ชื่อลำน้ำ ห้วยแม่เว่ ลำน้ำสาขาของ แม่น้ำจาง ประเภทลำน้ำ ลำห้วย วันที่สำรวจ 16 ก.ค. 66
 หมู่บ้าน หมู่ที่ 1 กิ้ว ตำบล บ้านกิ้ว อำเภอ แม่ทะ จังหวัด ลำปาง
 ก่อสร้าง เมื่อปี พ.ศ. อายุฝาย มากกว่า 20 ปี หน่วยงานรับผิดชอบ อบต.บ้านกิ้ว ใช้แบบมาตรฐาน : ไม่ทราบ

ผลการตรวจสอบสภาพฝาย

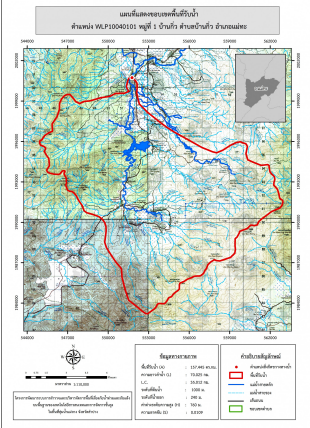
พื้นที่รับน้ำของฝายและข้อมูลประกอบ	สภาพโดยรวมของฝายและแนวทางแก้ไขปรับปรุงเบื้องต้น

<p>ข้อมูลพื้นที่รับน้ำของฝาย A = 157.44 ตารางกิโลเมตร L = 70.03 กิโลเมตร LC = 35.01 กิโลเมตร H = 760 เมตร s = 0.01 Return period = 100 ปี อัตราการไหลสูงสุด = 191.3552162 ลบ.ม./วินาที</p>	<p>สภาพโดยรวมของฝาย เป็นฝาย คสล. ในความรับผิดชอบของ อบต.บ้านกิ้ว ตัวฝายได้รับความเสียหายหมดสภาพ</p> <p>แนวทางแก้ไขปรับปรุงเบื้องต้น ตัวฝายได้รับความเสียหายมาก ควรรื้อถอน และก่อสร้างใหม่ให้มีรูปแบบ และขนาดที่เหมาะสมกับพื้นที่ และปริมาณน้ำหลาก</p>
