ชื่อฝาย ชื่อลำน้ำ ห้วยแม่อบ ลำน้ำสาขาของ ห้วยแม่วะ/แม่จาง ประเภทลำน้ำ ลำห้วย วันที่สำรวจ 16 ก.ค. 66
 หมู่บ้าน หมู่ที่ 2 นามัม ตำบล บ้านกิว อำเภอ แม่ทะ จังหวัด ลำปาง
 ก่อสร้าง เมื่อปี พ.ศ. อายุฝาย มากกว่า 10 ปี หน่วยงานรับผิดชอบ อบต.บ้านกิว ออกแบบเอง

พิกัดฝาย			
X(UTM)	553318	Y(UTM)	1999289

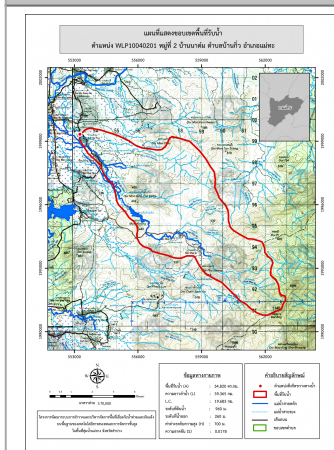
พื้นที่รับน้ำของฝายและข้อมูลประกอบ

ข้อมูลพื้นที่รับน้ำของฝาย
 A = 34.82 ตารางกิโลเมตร
 L = 39.37 กิโลเมตร
 LC = 19.68 กิโลเมตร
 H = 700 เมตร
 s = 0.02
 Return period = 100 ปี
 อัตราการไหลสูงสุด = 73.94 ลบ.ม./วินาที
