ชื่อฝาย ชื่อลำน้ำ ห้วยเบอะ ลำน้ำสาขาของ ห้วยแม่วะ/แม่น้ำจาง ประเภทลำน้ำ ลำห้วย วันที่สำรวจ 16 ก.ค. 66  
 หมู่บ้าน หมู่ที่ 7 ท่ากลาง-ท่าใต้ ตำบล บ้านกิว อำเภอ แม่ทะ จังหวัด ลำปาง  
 ก่อสร้าง เมื่อปี พ.ศ. อายุฝาย มากกว่า 20 ปี หน่วยงานรับผิดชอบ อบต.บ้านกิว ไซ้แบบมาตรฐาน : มข.2527

พิกัดฝาย			
X(UTM)	550789	Y(UTM)	2001080

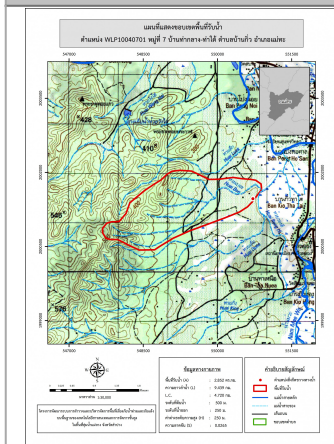
#### พื้นที่รับน้ำของฝายและข้อมูลประกอบ

ข้อมูลพื้นที่รับน้ำของฝาย  
 A = 2.85 ตารางกิโลเมตร  
 L = 9.44 กิโลเมตร  
 LC = 4.72 กิโลเมตร  
 H = 250 เมตร  
 s = 0.03  
 c = 0.1  
 l = 70 มิลลิเมตร/ชั่วโมง  
 Return period = 100 ปี  
 อัตราการไหลสูงสุด = 5.55 ลบ.ม./วินาที
