ชื่อฝาย ชื่อลำน้ำ ห้วยเตือ ลำน้ำสาขาของ ห้วยแม่ทะ/แม่น้ำจาง ประเภทลำน้ำ ลำห้วย วันที่สำรวจ 16 ก.ค. 66
 หมู่บ้าน หมู่ที่ 7 ท่ากลาง-ท่าใต้ ตำบล บ้านกิว อำเภอ แม่ทะ จังหวัด ลำปาง
 ก่อสร้าง เมื่อปี พ.ศ. อายุฝาย มากกว่า 20 ปี หน่วยงานรับผิดชอบ อบต.บ้านกิว ไซ้แบบมาตรฐาน : มข.2527

ผลการตรวจสอบสภาพฝาย

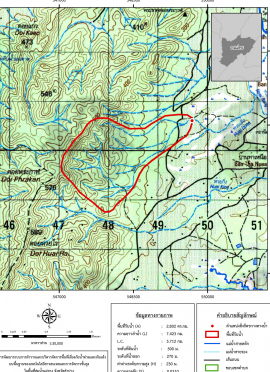
พื้นที่รับน้ำของฝายและข้อมูลประกอบ	สภาพโดยรวมของฝายและแนวทางแก้ไขปรับปรุงเบื้องต้น

<p>ข้อมูลพื้นที่รับน้ำของฝาย</p> <p>A = 2.8 ตารางกิโลเมตร L = 7.42 กิโลเมตร LC = 3.71 กิโลเมตร H = 230 เมตร s = 0.03 c = 0.1 I = 85 มิลลิเมตร/ชั่วโมง Return period = 100 ปี อัตราการไหลสูงสุด = 6.62 ลบ.ม./วินาที</p>	<p>สภาพโดยรวมของฝาย</p> <p>เป็นฝาย มข.2527 ในความรับผิดชอบของ อบต.บ้านกิว มีสภาพค่อนข้างทรุดโทรม มีการรั่วลอดใต้ตัวฝาย แต่ยังพอใช้งานได้แต่ไม่เหมาะกับการปรับปรุงซ่อมแซม</p> <p>แนวทางแก้ไขปรับปรุงเบื้องต้น</p> <p>ตัวฝายโดยรวมมีสภาพยังพอใช้งานได้เนื่องจากเป็นฝายที่ค่อนข้างเก่ามีการทรุดโทรมตามกาลเวลาไม่เหมาะกับการปรับปรุงซ่อมแซมสามารถใช้งานได้จนกว่าจะหมดสภาพ ควรวางแผนการขุดลอก และกำจัดวัชพืชตามระยะเวลาที่เหมาะสมของพื้นที่ หลังจากนั้นจึงรื้อถอน และก่อสร้างใหม่ในรูปแบบ และขนาดที่เหมาะสม</p>
