**ข้อมูลพื้นที่รับน้ำของฝาย**

**สภาพโดยรวมของฝาย**

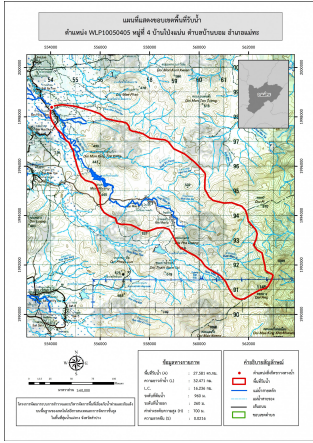
เป็นฝาย มข.2527 มีองค์ประกอบ 3 ส่วน คือ ส่วนควบคุมน้ำ ส่วนท้ายน้ำ และระบบส่งน้ำ มีสภาพดังนี้

ส่วนควบคุมน้ำ : มีการกัดเซาะ และแตกร่วนน้อย มีกิ่งไม้กีดขวางทางน้ำน้อย สามารถใช้งานได้ มีตะกอนบริเวณหน้าฝายมาก

ส่วนท้ายน้ำ : มีการกัดเซาะ และแตกร่วนน้อย มีกิ่งไม้กีดขวางทางน้ำน้อย สามารถใช้งานได้ และมีตะกอนน้อย

ส่วน Protection ท้ายน้ำ : มีการกัดเซาะ ทुरुตั่ว และเคลื่อนตัวน้อย

ระบบส่งน้ำ : สภาพโดยรวมปกติสามารถใช้งานได้มีวัชพืชขึ้นน้อย

ตัวฝายมีสภาพปกติ สามารถใช้งานได้

ควรได้รับการปรับปรุงโดยการนำสิ่งกีดขวางที่ขวางทางน้ำออก

และเสริมแนวป้องกันกรกัดเซาะทั้งด้านเหนือน้ำ และท้ายน้ำ เพื่อให้สามารถใช้งานได้ต่อไป

ควรวางมาตรการขุดลอก และกำจัดวัชพืชตามระยะเวลาที่เหมาะสมของพื้นที่
