ชื่อฝาย ชื่อลำน้ำ ห้วยแม่สะเปา ลำน้ำสาขาของ แม่น้ำจาง ประเภทลำน้ำ ลำห้วย วันที่สำรวจ 15 ก.ค. 66
 หมู่บ้าน หมู่ที่ 5 นาพาน ตำบล ดอนโพ อำเภอ แม่ทะ จังหวัด ลำปาง
 ก่อสร้าง เมื่อปี พ.ศ. อายุฝาย มากกว่า 30 ปี หน่วยงานรับผิดชอบ อบต.ดอนโพ ไซ้แบบมาตรฐาน : มข.2527

ผลการตรวจสอบสภาพฝาย

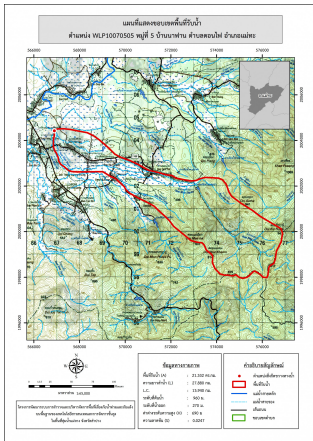
<p>ข้อมูลพื้นที่รับน้ำของฝาย</p> <p>A = 21.33 ตารางกิโลเมตร</p> <p>L = 27.88 กิโลเมตร</p> <p>LC = 13.94 กิโลเมตร</p> <p>H = 690 เมตร</p> <p>s = 0.02</p> <p>c = 0.1</p> <p>l = 35 มิลลิเมตร/ชั่วโมง</p> <p>Return period = 100 ปี</p> <p>อัตราการไหลสูงสุด = 20.76 ลบ.ม./วินาที</p>	<p>สภาพโดยรวมของฝาย</p> <p>เป็นฝาย มข.2527 มีองค์ประกอบ 3 ส่วน คือ ส่วนควบคุมน้ำ ส่วนท้ายน้ำ และระบบส่งน้ำ</p> <p>มีสภาพดังนี้</p> <p>ส่วนควบคุมน้ำ : มีการทูลเสาต่อม่ออกทำให้ส่งผลกระทบต่อตัวฝายมีการกัดเซาะและแตกร้าวน้อย มีการก่อดักประตูระบายน้ำ โดยรวมสามารถใช้งานได้</p> <p>มีตะกอนบริเวณหน้าฝายปานกลาง</p> <p>ส่วนท้ายน้ำ : มีการกีดขวางทางน้ำของเศษต่อม่อที่ทูลออก โดยรวมสามารถใช้งานได้</p> <p>มีวัชพืชขึ้นปกคลุมน้อย</p> <p>ระบบส่งน้ำ : สภาพโดยรวมปกติสามารถใช้งานได้มีวัชพืชขึ้นน้อย</p> <p>แนวทางแก้ไขปรับปรุงเบื้องต้น</p> <p>ตัวฝายสามารถใช้งานได้ ไม่เหมาะกับการปรับปรุงซ่อมแซมเนื่องจากสภาพฝายที่เก่าและมีการทูลต่อม่อออกมีการแตกร้าวน้อยสามารถใช้งานจนกว่าจะหมดสภาพหลังจากนั้นจึงรื้อถอนและก่อสร้างใหม่ในรูปแบบ และขนาดที่เหมาะสม ควรวางมาตรการขุดลอกและกำจัดวัชพืชตามระยะเวลาที่เหมาะสมของพื้นที่</p>
