ชื่อฝาย ท่งหลวง ชื่อลำน้ำ ห้วยแม่ฆาน ลำน้ำสาขาของ แม่น้ำจาง ประเภทลำน้ำ ลำห้วย วันที่สำรวจ 15 ก.ค. 66  
 หมู่บ้าน หมู่ที่ 5 ท่ง ตำบล หัวเสือ อำเภอ แม่ทะ จังหวัด ลำปาง  
 ก่อสร้าง เมื่อปี พ.ศ. 2556 อายุฝาย 10 หน่วยงานรับผิดชอบ อบต.หัวเสือ ไซ้แบบมาตรฐาน : มข.2527

## ผลการตรวจสอบสภาพฝาย

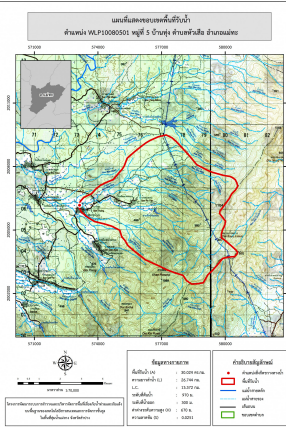
<p>ข้อมูลพื้นที่รับน้ำของฝาย</p> <p>A = 30.02 ตารางกิโลเมตร            L = 26.74 กิโลเมตร            LC = 13.37 กิโลเมตร            H = 670 เมตร            s = 0.03            Return period = 100 ปี            อัตราการไหลสูงสุด = 67.35 ลบ.ม./วินาที</p>	<p>สภาพโดยรวมของฝาย</p> <p>"เป็นฝาย มข.2527 มีองค์ประกอบ 3 ส่วน คือ ส่วนควบคุมน้ำ ส่วนท้ายน้ำ และระบบส่งน้ำ มีสภาพดังนี้ ส่วนควบคุมน้ำ : สภาพโดยรวมปกติสามารถใช้งานได้มีวัชพืชขึ้นน้อย ส่วนท้ายน้ำ : มีการกัดเซาะน้อย มีการเคลื่อนตัวของหินตะกั่ว สภาพโดยรวมปกติสามารถใช้งานได้มีวัชพืชขึ้นน้อย "</p> <p>แนวทางแก้ไขปรับปรุงเบื้องต้น</p> <p>ตัวฝายโดยรวมมีสภาพยังใช้งานได้ ควรวางแผนการขุดลอก และกำจัดวัชพืชตามระยะเวลาที่เหมาะสมของพื้นที่</p>
