ชื่อฝาย **ชื่อลำน้ำ** **ห้วยเคียน** **ลำน้ำสาขาของ** **แม่น้ำจาง** **ประเภทลำน้ำ** **ลำห้วย** **วันที่สำรวจ** 15 ก.ค. 66
หมู่บ้าน หมู่ที่ 8 ผาแมว **ตำบล** หัวเสือ **อำเภอ** แม่ทะ **จังหวัด** ลำปาง
ก่อสร้าง เมื่อปี พ.ศ. 2549 **อายุฝาย** 17 **หน่วยงานรับผิดชอบ** อบต.หัวเสือ **ใช้แบบมาตรฐาน** : มข.2527

ผลการตรวจสอบสภาพฝาย

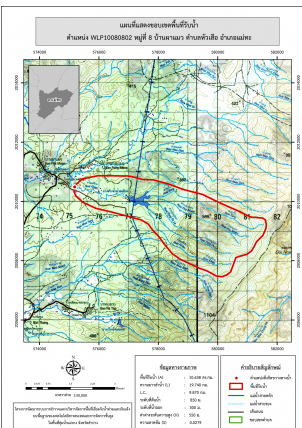
พื้นที่รับน้ำของฝายและข้อมูลประกอบ **สภาพโดยรวมของฝายและแนวทางแก้ไขปรับปรุงเบื้องต้น**

<p>ข้อมูลพื้นที่รับน้ำของฝาย A = 10.64 ตารางกิโลเมตร L = 19.74 กิโลเมตร LC = 9.87 กิโลเมตร H = 550 เมตร s = 0.03 c = 0.1 l = 45 มิลลิเมตร/ชั่วโมง Return period = 100 ปี อัตราการไหลสูงสุด = 13.31 ลบ.ม./วินาที</p>	<p>สภาพโดยรวมของฝาย เป็นฝาย มข.2527 มีองค์ประกอบ 3 ส่วน คือ ส่วนควบคุมน้ำ ส่วนท้ายน้ำ และระบบส่งน้ำ มีสภาพดังนี้ ส่วนควบคุมน้ำ : มีการกัดเซาะ แครก ร้าว และมีรูโพรงน้อย มีตะกอนบริเวณหน้าฝายปานกลาง ส่วนท้ายน้ำ : สภาพโดยรวมปกติสามารถใช้งานได้มีวัชพืชขึ้นน้อย ระบบส่งน้ำ : สภาพโดยรวมปกติสามารถใช้งานได้มีวัชพืชขึ้นน้อย</p> <p>แนวทางแก้ไขปรับปรุงเบื้องต้น ตัวฝายโดยรวมมีสภาพยังพอใช้งานได้เนื่องจากเป็นฝายที่ค่อนข้างเก่ามีการทรุดโทรมตามกาลเวลาไม่เหมาะกับการปรับปรุงซ่อมแซมสามารถใช้งานต่อไปได้จนกว่าจะหมดสภาพควรวางมาตรการขุดลอก และกำจัดวัชพืชตามระยะเวลาที่เหมาะสมของพื้นที่ หลังจากนั้นจึงรื้อถอน และก่อสร้างใหม่ในรูปแบบ และขนาดที่เหมาะสม</p>
---	---
