ชื่อฝาย นาโง้ง ชื่อลำน้ำ ห้วยแม่มาย ลำน้ำสาขาของ แม่น้ำจาง ประเภทลำน้ำ ลำห้วย วันที่สำรวจ 16 ก.ค. 66
 หมู่บ้าน หมู่ที่ 7 มาย ตำบล วังเงิน อำเภอ แม่ทะ จังหวัด ลำปาง
 ก่อสร้าง เมื่อปี พ.ศ. 2546 อายุฝาย 20 หน่วยงานรับผิดชอบ อบต.วังเงิน ไซ้แบบมาตรฐาน : มข.2527

ผลการตรวจสอบสภาพฝาย

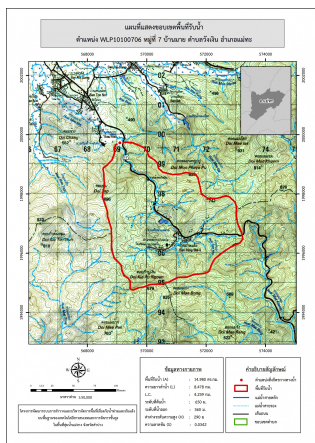
พื้นที่รับน้ำของฝายและข้อมูลประกอบ

ข้อมูลพื้นที่รับน้ำของฝาย
 A = 14.98 ตารางกิโลเมตร
 L = 8.48 กิโลเมตร
 LC = 4.24 กิโลเมตร
 H = 290 เมตร
 s = 0.03
 c = 0.1
 I = 75 มิลลิเมตร/ชั่วโมง
 Return period = 100 ปี
 อัตราการไหลสูงสุด = 31.23 ลบ.ม./วินาที
