ชื่อฝาย ชื่อลำน้ำ ห้วยแม่วะ ลำน้ำสาขาของ แม่น้ำจาง ประเภทลำน้ำ ลำห้วย วันที่สำรวจ 14 ก.ค. 66
 หมู่บ้าน หมู่ที่ 8 เด่น ตำบล สันดอนแก้ว อำเภอ แม่ทะ จังหวัด ลำปาง
 ก่อสร้าง เมื่อปี พ.ศ. 2539 อายุฝาย 27 หน่วยงานรับผิดชอบ เทศบาลตำบลสิริราช ใช้แบบมาตรฐาน : มข.2527

ผลการตรวจสอบสภาพฝาย

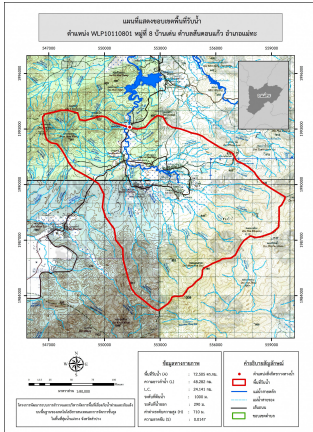
<p>ข้อมูลพื้นที่รับน้ำของฝาย A = 72.5 ตารางกิโลเมตร L = 48.28 กิโลเมตร LC = 24.14 กิโลเมตร H = 710 เมตร s = 0.01 Return period = 100 ปี อัตราการไหลสูงสุด = 117.38 ลบ.ม./วินาที</p>	<p>สภาพโดยรวมของฝาย เป็นฝาย มข.2527 มีองค์ประกอบ 4 ส่วน คือ ส่วนเหนือน้ำ ส่วนควบคุมน้ำ ส่วนท้ายน้ำ และระบบส่งน้ำ มีสภาพดังนี้ ส่วนเหนือน้ำ : สภาพโดยรวมปกติสามารถใช้งานได้มีวัชพืชขึ้นน้อย ส่วนควบคุมน้ำ : สภาพโดยรวมปกติสามารถใช้งานได้มีวัชพืชขึ้นน้อย ส่วนท้ายน้ำ : สภาพโดยรวมปกติสามารถใช้งานได้มีวัชพืชขึ้นน้อย</p> <p>แนวทางแก้ไขปรับปรุงเบื้องต้น โดยรวมตัวฝายมีสภาพปกติสามารถใช้งานได้ ควรวางแผนการขุดลอก กำจัดวัชพืชตามระยะเวลาที่เหมาะสมของพื้นที่</p>
