ชื่อฝาย **ชื่อลำน้ำ แม่ต้า** ลำน้ำสาขาของ **แม่ต๋อย/แม่น้ำวัง** ประเภทลำน้ำ **ลำห้วย** วันที่สำรวจ **14 ส.ค. 67**
 หมู่บ้าน หมู่ที่ **05 หงกกล้วย** ตำบล **บ้านเอื้อม** อำเภอ **เมืองลำปาง** จังหวัด **ลำปาง**
 ก่อสร้าง เมื่อปี พ.ศ. **อายุฝาย มากกว่า 15 ปี** หน่วยงานรับผิดชอบ **อบต.บ้านเอื้อม** ออกแบบเอง

ผลการตรวจสอบสภาพฝาย

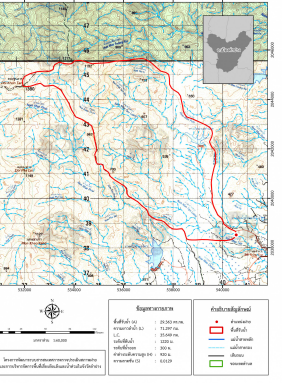
<p>ข้อมูลพื้นที่รับน้ำของฝาย A = 29.363 ตารางกิโลเมตร L = 71.297 กิโลเมตร LC = 35.649 กิโลเมตร H = 920 เมตร s = 0.0129 Return period = 100 ปี อัตราการไหลสูงสุด = 66.41 ลบ.ม./วินาที</p>	<p>สภาพโดยรวมของฝาย เป็นฝาย คสล. มีอายุมากกว่า 15 ปี มีสภาพในแต่ละส่วนดังนี้ ส่วน Protection เหนือน้ำ : ไม่มี ส่วนเหนือน้ำ : ไม่มี ส่วนควบคุมน้ำ : มีการกัดเซาะ ทรุดตัว และแตกร่วนน้อย มีวัชพืชขึ้นน้อย ส่วนท้ายน้ำ : มีการกัดเซาะ ทรุดตัว และแตกร่วนน้อย มีวัชพืชขึ้นน้อย ส่วน Protection ท้ายน้ำ : ไม่มี ระบบส่งน้ำ : ปกติมีวัชพืชขึ้นน้อย มีสภาพตะกอนหน้าฝาย : มาก</p> <p>แนวทางแก้ไขปรับปรุงเบื้องต้น มีสภาพโดยรวมยังพอใช้งานได้เนื่องจากสภาพฝายค่อนข้างทรุดโทรมหากซ่อมแซมอาจไม่คุ้มค่า และอาจไม่ทนทานดังนั้นสามารถใช้งานได้แต่แต่หากเกิดความเสียหายเพิ่มเติมควรรื้อถอนและก่อสร้างใหม่ ระหว่างการใช้งานควรวางแผนการขุดลอกและกำจัดวัชพืชตามเวลาที่เหมาะสม</p>
