ชื่อฝาย หลวง ชื่อลำน้ำ แม่เฟือง ลำน้ำสาขาของ แม่ไพร/แม่ต๋อย/แม่น้ำวัง ประเภทลำน้ำ ลำห้วย วันที่สำรวจ 14 ส.ค. 67
 หมู่บ้าน หมู่ที่ 15 โป่งหลวง ตำบล บ้านเอื้อม อำเภอ เมืองลำปาง จังหวัด ลำปาง
 ก่อสร้าง เมื่อปี พ.ศ. 2557 อายุฝาย 10.00 หน่วยงานรับผิดชอบ อบต.บ้านเอื้อม ออกแบบเอง

ผลการตรวจสอบสภาพฝาย

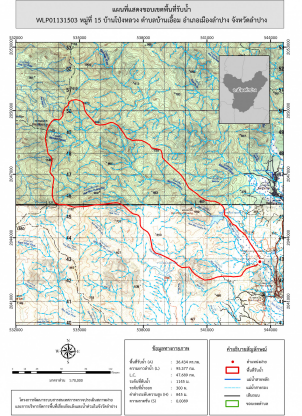
พื้นที่รับน้ำของฝายและข้อมูลประกอบ	สภาพโดยรวมของฝายและแนวทางแก้ไขปรับปรุงเบื้องต้น

<p>ข้อมูลพื้นที่รับน้ำของฝาย A = 36.434 ตารางกิโลเมตร L = 95.377 กิโลเมตร LC = 47.689 กิโลเมตร H = 845 เมตร s = 0.0089 Return period = 100 ปี อัตราการไหลสูงสุด = 76.08 ลบ.ม./วินาที</p>	<p>สภาพโดยรวมของฝาย เป็นฝาย คสล. มีอายุมากกว่า 10 ปี มีสภาพในแต่ละส่วนดังนี้ ส่วน Protection เหนือน้ำ : ไม่มี ส่วนเหนือน้ำ : ไม่มี ส่วนควบคุมน้ำ : มีสภาพปกติใช้งานได้ มีวัชพืชขึ้นน้อย ส่วนท้ายน้ำ : มีสภาพปกติใช้งานได้ มีวัชพืชขึ้นน้อย ส่วน Protection ท้ายน้ำ : ไม่มี ระบบส่งน้ำ : มีสภาพปกติใช้งานได้ มีวัชพืชขึ้นน้อย มีสภาพตะกอนหน้าฝาย : มาก</p> <p>แนวทางแก้ไขปรับปรุงเบื้องต้น มีสภาพโดยรวมปกติ ควรวางมาตรการขุดลอก และกำจัดวัชพืชตามเวลาที่เหมาะสม</p>
