ชื่อฝาย **ชื่อลำน้ำ แม่งัง** ลำน้ำสาขาของ **แม่ต๋อย/แม่น้ำวัง** ประเภทลำน้ำ **ลำห้วย** วันที่สำรวจ **8 ส.ค. 67**  
 หมู่บ้าน หมู่ที่ **03 แม่งัง** ตำบล **บ้านเป้า** อำเภอ **เมืองลำปาง** จังหวัด **ลำปาง**  
 ก่อสร้าง เมื่อปี พ.ศ. **อายุฝาย มากกว่า 20 ปี** หน่วยงานรับผิดชอบ **อบต.บ้านเป้า** ออกแบบเอง

ผลการตรวจสอบสภาพฝาย

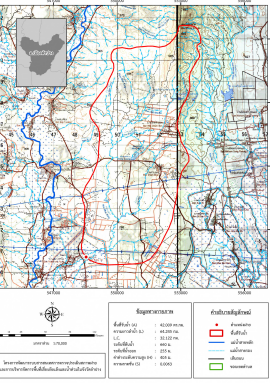
พื้นที่รับน้ำของฝายและข้อมูลประกอบ	สภาพโดยรวมของฝายและแนวทางแก้ไขปรับปรุงเบื้องต้น

<p><b>ข้อมูลพื้นที่รับน้ำของฝาย</b>                      A = 42.009 ตารางกิโลเมตร                      L = 64.245 กิโลเมตร                      LC = 32.122 กิโลเมตร                      H = 405 เมตร                      s = 0.0063                      Return period = 100 ปี                      อัตราการไหลสูงสุด = 83.22 ลบ.ม./วินาที</p>	<p><b>สภาพโดยรวมของฝาย</b>                      เป็นฝาย คสล. มีอายุมากกว่า 20 ปี มีสภาพในแต่ละส่วนดังนี้ ส่วน Protection เหนือน้ำ : ไม่มี ส่วนเหนือน้ำ : ไม่สามารถมองเห็น ส่วนควบคุมน้ำ : มีสภาพปกติใช้งานได้ มีวัชพืชขึ้นหนาแน่น ส่วนท้ายน้ำ : มีสภาพปกติใช้งานได้ มีวัชพืชขึ้นหนาแน่น ส่วน Protection ท้ายน้ำ : ไม่มี ระบบส่งน้ำ : ไม่มี มีสภาพตะกอนหน้าฝาย : ปานกลาง</p> <p><b>แนวทางแก้ไขปรับปรุงเบื้องต้น</b>                      มีสภาพโดยรวมปกติ ควรวางมาตรการขุดลอก และกำจัดวัชพืชตามเวลาที่เหมาะสม</p>
