ชื่อฝาย ทุ่งหนองหอย ชื่อลำน้ำ แม่ป่าว ลำน้ำสาขาของ แม่น้ำวัง ประเภทลำน้ำ ลำห้วย วันที่สำรวจ 15 ก.ค. 67
 หมู่บ้าน หมู่ที่ 06 ใหม่ ตำบล วังเหนือ อำเภอ วังเหนือ จังหวัด ลำปาง
 ก่อสร้าง เมื่อปี พ.ศ. อายุฝาย มากกว่า 15 ปี หน่วยงานรับผิดชอบ เทศบาลตำบลบ้านใหม่ ใช้แบบมาตรฐาน : มข.2527

ผลการตรวจสอบสภาพฝาย

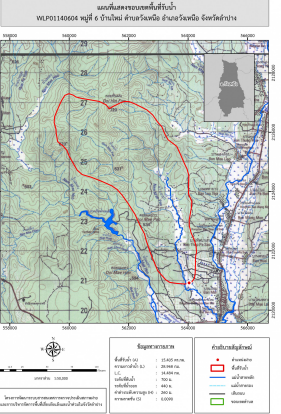
<p>แผนที่แสดงขอบเขตพื้นที่รับน้ำ WLP01140604 หมู่ที่ 6 ตำบลบ้านใหม่ อำเภอวังเหนือ จังหวัดลำปาง</p> <p>ข้อมูลพื้นที่รับน้ำของฝาย A = 15.405 ตารางกิโลเมตร L = 28.968 กิโลเมตร LC = 14.484 กิโลเมตร H = 260 เมตร s = 0.009 c = 0.2 I = 20 มิลลิเมตร/ชั่วโมง Return period = 100 ปี อัตราการไหลสูงสุด = 17.13 ลบ.ม./วินาที</p>	<p>สภาพโดยรวมของฝาย</p> <p>เป็นฝาย มข.2527 มีอายุมากกว่า 15 ปี มีสภาพในแต่ละส่วนดังนี้ ส่วน Protection เหนือหน้า : ไม่มี ส่วนเหนือหน้า : ไม่มี ส่วนควบคุมน้ำ : ปกติมีวัชพืชขึ้นน้อย ส่วนท้ายน้ำ : ปกติมีวัชพืชขึ้นน้อย ส่วน Protection ท้ายน้ำ : ไม่มี ระบบส่งน้ำ : ปกติมีวัชพืชขึ้นน้อย มีสภาพตะกอนหน้าฝาย : น้อย</p> <p>แนวทางแก้ไขปรับปรุงเบื้องต้น</p> <p>มีสภาพโดยรวมปกติ ควรวางมาตรการขุดลอก และกำจัดวัชพืชตามเวลาที่เหมาะสม</p>
---	--
