ชื่อฝาย - ชื่อลำน้ำ ห้วยแม่เขียน ลำน้ำสาขาของ แม่น้ำจาง ประเภทลำน้ำ ลำห้วย วันที่สำรวจ 25 เม.ย. 66
 หมู่บ้าน หมู่ที่ 4 นาสิก ตำบล นาสิก อำเภอ แม่เมาะ จังหวัด ลำปาง
 ก่อสร้าง เมื่อปี พ.ศ. อายุฝาย มากกว่า 10 ปี หน่วยงานรับผิดชอบ อบต.นาสิก ไซ้แบบมาตรฐาน : มข.2527

ผลการตรวจสอบสภาพฝาย

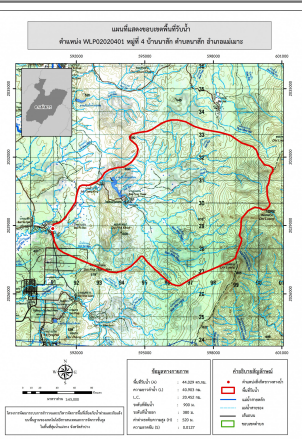
<p>ข้อมูลพื้นที่รับน้ำของฝาย A = 44.03 ตารางกิโลเมตร L = 40.9 กิโลเมตร LC = 20.45 กิโลเมตร H = 520 เมตร s = 0.01 Return period = 100 ปี อัตราการไหลสูงสุด = 85.72 ลบ.ม./วินาที</p>	<p>สภาพโดยรวมของฝาย</p> <p>เป็นฝาย มข.2527 มีองค์ประกอบ 2 ส่วน คือ ส่วนควบคุมน้ำ และส่วนท้ายน้ำ มีสภาพดังนี้</p> <p>ส่วนควบคุมน้ำ : สภาพโดยทั่วไปมีสภาพปกติสามารถใช้งานได้ และมีตะกอนบริเวณหน้าฝายมาก</p> <p>ส่วนท้ายน้ำ : สภาพโดยทั่วไปมีสภาพปกติสามารถใช้งานได้ และมีตะกอนน้อย</p> <p>แนวทางแก้ไขปรับปรุงเบื้องต้น</p> <p>ตัวฝายมีสภาพปกติสามารถใช้งานได้ ควรขุดลอกบริเวณหน้าฝาย และวางมาตรการขุดลอก กำจัดวัชพืชตามระยะเวลาที่เหมาะสมของพื้นที่</p>
