ชื่อฝาย ชื่อลำน้ำ แม่น้ำจาง ลำน้ำสาขาของ แม่น้ำวัง ประเภทลำน้ำ แม่น้ำสาขา วันที่สำรวจ 27 เม.ย. 66  
 หมู่บ้าน หมู่ที่ 8 ชวงม่วง ตำบล นาสัก อำเภอ แม่เมาะ จังหวัด ลำปาง  
 ก่อสร้าง เมื่อปี พ.ศ. อายุฝาย มากกว่า 10 ปี หน่วยงานรับผิดชอบ อบต.นาสัก ออกแบบเอง

### ผลการตรวจสอบสภาพฝาย

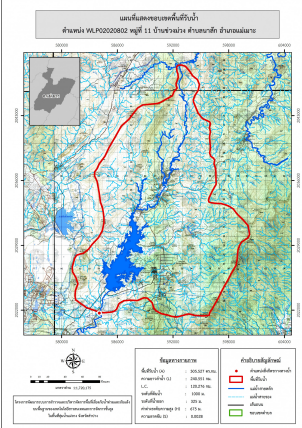
#### พื้นที่รับน้ำของฝายและข้อมูลประกอบ

<p>ข้อมูลพื้นที่รับน้ำของฝาย</p> <p>A = 305.53 ตารางกิโลเมตร</p> <p>L = 240.55 กิโลเมตร</p> <p>LC = 120.28 กิโลเมตร</p> <p>H = 675 เมตร</p> <p>s = 0</p> <p>Return period = 100 ปี</p> <p>อัตราการไหลสูงสุด = 290.5944684</p> <p>ลบ.ม./วินาที</p>	<p>สภาพโดยรวมของฝาย</p> <p>เป็นฝาย คสล. ในความรับผิดชอบของ อบต.นาสัก มีองค์ประกอบ และสภาพฝายดังนี้</p> <p>ส่วนควบคุมน้ำ : มีสภาพปกติสามารถใช้งานได้ มีวัชพืชขึ้นน้อย มีตะกอนปานกลาง</p> <p>ส่วนท้ายน้ำ : มีสภาพปกติสามารถใช้งานได้ มีตะกอนน้อย</p> <p>แนวทางแก้ไขปรับปรุงเบื้องต้น</p> <p>ตัวฝายมีสภาพปกติสามารถใช้งานได้ ควรวางมาตรการขุดลอก</p> <p>กำจัดวัชพืชตามระยะเวลาที่เหมาะสมของพื้นที่</p>
---	---	---
