ชื่อฝาย ห้วยแห่น ชื่อลำน้ำ ห้วยแห่น ลำน้ำสาขาของ แม่น้ำจาง ประเภทลำน้ำ ลำห้วย วันที่สำรวจ 1 พ.ค. 66
 หมู่บ้าน หมู่ที่ 2 นาแซ ตำบล จางเหนือ อำเภอ แม่เมาะ จังหวัด ลำปาง
 ก่อสร้าง เมื่อปี พ.ศ. อายุฝาย มากกว่า 10 ปี หน่วยงานรับผิดชอบ อบต.จางเหนือ ออกแบบเอง

ผลการตรวจสอบสภาพฝาย

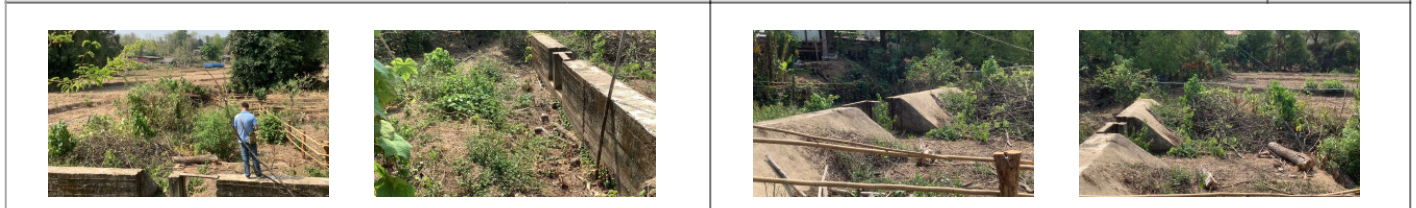
1. ส่วนป้องกันเหนือหน้า : ใช้งานได้ดี ปานกลาง ทรุดโทรม ตะกอนมีปานกลาง 2. ส่วนเหนือหน้า : ใช้งานได้ดี ปานกลาง ทรุดโทรม ตะกอนมีปานกลาง

3. ส่วนควบคุมน้ำ : ใช้งานได้ดี ปานกลาง ทรุดโทรม 4. ส่วนท้ายน้ำ : ใช้งานได้ดี ปานกลาง ทรุดโทรม ตะกอนมีน้อย

<p>ข้อมูลพื้นที่รับน้ำของฝาย</p> <p>A = 5.64 ตารางกิโลเมตร L = 2.36 กิโลเมตร LC = 1.18 กิโลเมตร H = 120 เมตร s = 0.05 c = 0.1 I = 115 มิลลิเมตร/ชั่วโมง Return period = 100 ปี อัตราการไหลสูงสุด = 18.03 ลบ.ม./วินาที</p>	<p>สภาพโดยรวมของฝาย</p> <p>เป็นฝายในความรับผิดชอบของ กพผ. มีองค์ประกอบ และสภาพฝายดังนี้</p> <p>ส่วนควบคุมน้ำ : มีการกัดเซาะ และแตกร้าวน้อย มีรูโพรง และรื้อรอดได้ตัวฝายค่อนข้างมาก มีตะกอนปานกลาง มีวัชพืชขึ้นน้อย</p> <p>ส่วนท้ายน้ำ : มีการกัดเซาะ ทรุดตัว และแตกร้าวเล็กน้อย มีรูโพรง และรื้อรอดได้ตัวฝายค่อนข้างมาก มีวัชพืชขึ้นกีดขวางทางน้ำน้อย และมีตะกอนน้อย</p> <p>ระบบส่งน้ำ : คลองส่งน้ำมีสภาพปกติสามารถใช้งานได้ มีวัชพืชขึ้นน้อย</p> <p>แนวทางแก้ไขปรับปรุงเบื้องต้น</p> <p>ตัวฝายยังพอใช้งานได้ แต่เนื่องจากการรื้อรอดได้ตัวฝายซึ่งการแก้ไขปรับปรุงทำได้ยาก และมีค่าใช้จ่ายค่อนข้างสูง ดังนั้นสามารถใช้งานต่อไปได้อีกช่วงเวลาหนึ่งหากมีการรื้อรอดได้ตัวฝายเพิ่มมากขึ้นควรพิจารณา รื้อถอน และก่อสร้างใหม่ในรูปแบบ และขนาดที่เหมาะสม</p>

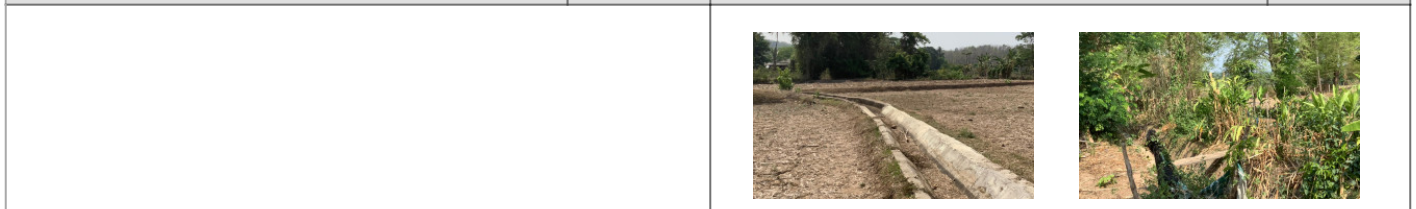
5. ส่วนป้องกันท้ายน้ำ : ใช้งานได้ดี ปานกลาง ทรุดโทรม ตะกอนมีปานกลาง 6. ระบบส่งน้ำ : ใช้งานได้ดี ปานกลาง ทรุดโทรม ตะกอนมีน้อย
