ชื่อฝาย ปงแม่ซูด2 ชื่อลำน้ำ ห้วยทราย ลำน้ำสาขาของ แม่น้ำจาง ประเภทลำน้ำ ลำห้วย วันที่สำรวจ 1 พ.ค. 66
 หมู่บ้าน หมู่ที่ 3 กอรวก ตำบล จางเหนือ อำเภอ แม่เมาะ จังหวัด ลำปาง
 ก่อสร้าง เมื่อปี พ.ศ. 2563 อายุฝาย 3 หน่วยงานรับผิดชอบ อบต.จางเหนือ ออกแบบเอง

ผลการตรวจสอบสภาพฝาย

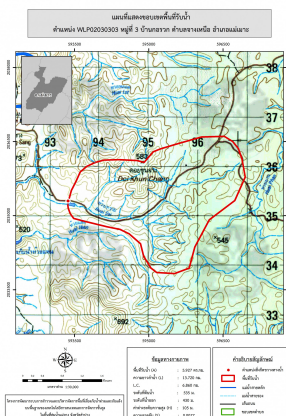
<p>ข้อมูลพื้นที่รับน้ำของฝาย A = 5.93 ตารางกิโลเมตร L = 13.72 กิโลเมตร LC = 6.86 กิโลเมตร H = 105 เมตร s = 0.01 c = 0.1 I = 35 มิลลิเมตร/ชั่วโมง Return period = 100 ปี อัตราการไหลสูงสุด = 5.77 ลบ.ม./วินาที</p>	<p>สภาพโดยรวมของฝาย เป็นฝายในความรับผิดชอบของ อบต.จางเหนือ ตัวฝายได้รับความเสียหายทั้งหมดไม่สามารถใช้งานได้ แนวทางแก้ไขปรับปรุงเบื้องต้น ตัวฝายได้รับความเสียหายมาก ควรรื้อถอน และก่อสร้างใหม่ให้มีรูปแบบและขนาดที่เหมาะสมกับพื้นที่ และปริมาณน้ำหลาก</p>
