การตรวจสภาพฝายและแนวทางแก้ไขปรับปรุงเพื่อเพิ่มประสิทธิภาพฝาย ในจังหวัดลำปาง

รหัสฝายที่ : WLP05020602

ชื่อฝาย - ชื่อลำน้ำ แม่นอน ลำน้ำสาขาของ แม่น้ำจาว/แม่น้ำยม ประเภทลำน้ำ แม่น้ำสาขา วันที่สำรวจ 28 พ.ย. 66  
หมู่บ้าน หมู่ที่ 06 วังควาย ตำบล หลวงใต้ อำเภอ งาว จังหวัด ลำปาง  
ก่อสร้าง เมื่อปี พ.ศ. อายุฝาย มากกว่า 10 ปี หน่วยงานรับผิดชอบ ที่ว่าการอำเภองาว ใช้แบบมาตรฐาน : มข.2527

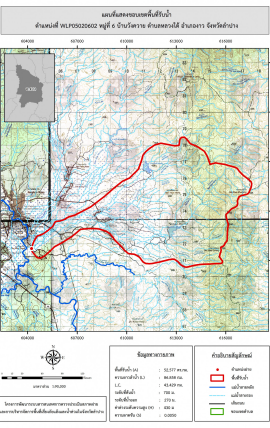
| พื้นที่รับน้ำของฝายและข้อมูลประกอบ | สภาพโดยรวมของฝายและแนวทางแก้ไขปรับปรุงเบื้องต้น |
|---|---|
| <p>ข้อมูลพื้นที่รับน้ำของฝาย</p> <p>A = 52.577 ตารางกิโลเมตร</p> <p>L = 86.858 กิโลเมตร</p> <p>LC = 43.429 กิโลเมตร</p> <p>H = 430 เมตร</p> <p>s = 0.005</p> <p>Return period = 100 ปี</p> <p>อัตราการไหลสูงสุด = 95.86 ลบ.ม./วินาที</p> | <p>สภาพโดยรวมของฝาย</p> <p>"เป็นฝาย มข.2527 มีอายุมากกว่า 10 ปี มีสภาพในแต่ละส่วนดังนี้ ส่วน Protection เหนือน้ำ : ไม่มี ส่วนเหนือน้ำ : ไม่มี ส่วนควบคุมน้ำ : ปกติมีวัชพืชขึ้นน้อย มีการก่อบปิดประตูปรับน้ำครั้งบ้าน และมีการรั่วซึมน้อยโดยรวมยังสามารถใช้งานได้ ส่วนท้ายน้ำ : ปกติมีวัชพืชขึ้นน้อย ส่วน Protection ท้ายน้ำ : ไม่มี ระบบส่งน้ำ : ปกติมีวัชพืชขึ้นน้อย มีสภาพตะกอนหน้าฝาย : ปานกลาง"</p> <p>แนวทางแก้ไขปรับปรุงเบื้องต้น</p> <p>มีสภาพโดยรวมปกติ ควรวางแผนการขุดลอก และกำจัดวัชพืชตามเวลาที่เหมาะสม</p> |
