ชื่อฝาย - ชื่อลำน้ำ ห้วยตาไหล ลำน้ำสาขาของ แม่นอน/แม่น้ำงาว ประเภทลำน้ำ ลำห้วย วันที่สำรวจ 30 พ.ย. 66  
 หมู่บ้าน หมู่ที่ 06 หุ่งโป่ง ตำบล บ้านแหง อำเภอ งาว จังหวัด ลำปาง  
 ก่อสร้าง เมื่อปี พ.ศ. อายุฝาย มากกว่า 10 ปี หน่วยงานรับผิดชอบ ที่ว่าการอำเภอ งาว ใช้แบบมาตรฐาน : มข.2527

ผลการตรวจสอบสภาพฝาย

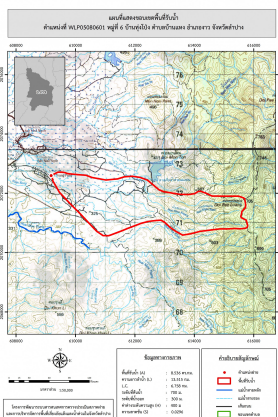
<p>ข้อมูลพื้นที่รับน้ำของฝาย</p> <p>A = 8.536 ตารางกิโลเมตร                      L = 13.515 กิโลเมตร                      LC = 6.758 กิโลเมตร                      H = 400 เมตร                      s = 0.0296                      c = 0.2                      I = 50 มิลลิเมตร/ชั่วโมง                      Return period = 100 ปี                      อัตราการไหลสูงสุด = 23.73 ลบ.ม./วินาที</p>	<p>สภาพโดยรวมของฝาย</p> <p>"เป็นฝาย มข.2527 มีอายุมากกว่า 10 ปี มีสภาพในแต่ละส่วนดังนี้ ส่วน Protection เหนือน้ำ : ไม่มี ส่วนเหนือน้ำ : ไม่มี ส่วนควบคุมน้ำ : ปกติมีวัชพืชขึ้นน้อย ส่วนท้ายน้ำ : ปกติมีวัชพืชขึ้นน้อย ส่วน Protection ท้ายน้ำ : ไม่มี ระบบส่งน้ำ : ไม่มี มีสภาพตะกอนหน้าฝาย : มาก"</p> <p>แนวทางแก้ไขปรับปรุงเบื้องต้น</p> <p>มีสภาพโดยรวมปกติ ควรวางแผนการขุดลอก และกำจัดวัชพืชตามเวลาที่เหมาะสม</p>
