ชื่อฝาย นาเปือย ชื่อลำน้ำ แม่ตีบ ลำน้ำสาขาของ แม่น้ำวัง ประเภทลำน้ำ ลำห้วย วันที่สำรวจ 1 ม.ค. 13
 หมู่บ้าน หมู่ที่ 03 น้ำหลง ตำบล แม่ตีบ อำเภอ งาว จังหวัด ลำปาง
 ก่อสร้าง เมื่อปี พ.ศ. 2558 อายุฝาย 8 หน่วยงานรับผิดชอบ อบต.แม่ตีบ ออกแบบเอง

ผลการตรวจสอบสภาพฝาย

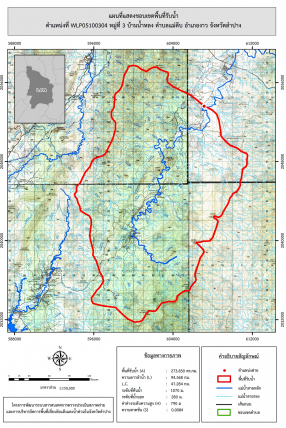
| พื้นที่รับน้ำของฝายและข้อมูลประกอบ | สภาพโดยรวมของฝายและแนวทางแก้ไขปรับปรุงเบื้องต้น |
|--|---|
| <p>ข้อมูลพื้นที่รับน้ำของฝาย A = 273.85 ตารางกิโลเมตร L = 94.568 กิโลเมตร LC = 47.284 กิโลเมตร H = 790 เมตร s = 0.0084 Return period = 100 ปี อัตราการไหลสูงสุด = 271.23 ลบ.ม./วินาที</p> | <p>สภาพโดยรวมของฝาย</p> <p>"เป็นฝาย คลส. มีอายุมากกว่า 20 ปี มีสภาพพังเสียหายหมดสภาพไม่สามารถที่จะปรับปรุงได้"</p> <p>แนวทางแก้ไขปรับปรุงเบื้องต้น</p> <p>"ควรรื้อถอน และก่อสร้างใหม่โดยให้พิจารณาจาก 4 ส่วนดังนี้</p> <ol style="list-style-type: none"> 1. มีรูปแบบของฝายให้เหมาะสมกับลักษณะภูมิประเทศ ความลาดชันและปริมาณตะกอนในลำน้ำ 2. ความยาวสันฝายไม่น้อยกว่าความกว้างลำน้ำเดิม 3. ความสูงสันฝายเหมาะสมไม่ทำให้เกิดน้ำล้นตลิ่งในช่วงน้ำหลาก 4. อาคารสลายพลังงานด้านหลังตัวฝายสามารถลดพลังงานของน้ำไม่ทำให้เกิดการกัดเซาะท้ายฝาย" |
