ชื่อฝาย ทุ่งเดิน ชื่อลำน้ำ ห้วยแนด ลำน้ำสาขาของ แม่น้ำวัง ประเภทลำน้ำ ลำห้วย วันที่สำรวจ 7 พ.ย. 66
 หมู่บ้าน หมู่ที่ 03 สาแพะ ตำบล บ้านสา อำเภอ แจ้ห่ม จังหวัด ลำปาง
 ก่อสร้าง เมื่อปี พ.ศ. อายุฝาย มากกว่า 20 ปี หน่วยงานรับผิดชอบ เทศบาลตำบลบ้านสา ใช้แบบมาตรฐาน : มข.2527

ผลการตรวจสอบสภาพฝาย

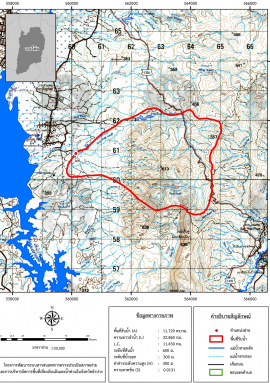
พื้นที่รับน้ำของฝายและข้อมูลประกอบ	สภาพโดยรวมของฝายและแนวทางแก้ไขปรับปรุงเบื้องต้น

<p>ข้อมูลพื้นที่รับน้ำของฝาย A = 11.729 ตารางกิโลเมตร L = 22.86 กิโลเมตร LC = 11.43 กิโลเมตร H = 300 เมตร s = 0.0131 c = 0.2 I = 25 มิลลิเมตร/ชั่วโมง Return period = 100 ปี อัตราการไหลสูงสุด = 16.3 ลบ.ม./วินาที</p>	<p>สภาพโดยรวมของฝาย "เป็นฝาย มข.2527 มีอายุมากกว่า 20 ปี มีสภาพในแต่ละส่วนดังนี้ ส่วน Protection เหนือน้ำ : ไม่มี ส่วนเหนือน้ำ : ไม่มี ส่วนควบคุมน้ำ : ปกติมีวัชพืชขึ้นน้อย ส่วนท้ายน้ำ : มีการกัดเซาะ ทรุดตัว และแตกร้าวน้อย โดยรวมยังใช้งานได้ ส่วน Protection ท้ายน้ำ : ไม่มี ระบบส่งน้ำ : ปกติมีวัชพืชขึ้นน้อย มีสภาพตะกอนหน้าฝาย : มาก"</p> <p>แนวทางแก้ไขปรับปรุงเบื้องต้น มีสภาพโดยรวมยังพอใช้งานได้เนื่องจากสภาพฝายมีอายุการใช้งานค่อนข้างมากหากซ่อมแซมอาจไม่คุ้มค่า และอาจไม่ทนทานดังนั้นสามารถใช้งานต่อไปได้แต่หากเกิดความเสียหายเพิ่มเติมควรรื้อถอน และก่อสร้างใหม่ ระหว่างการใช้งานควรวางแผนการขุดลอก และกำจัดวัชพืชตามเวลาที่เหมาะสม</p>
