ชื่อฝาย - ชื่อลำน้ำ ห้วยแก้ว ลำน้ำสาขาของ แม่น้ำวัง ประเภทลำน้ำ ลำห้วย วันที่สำรวจ 7 พ.ย. 66  
หมู่บ้าน หมู่ที่ 07 สาแพะเหนือ ตำบล บ้านสา อำเภอ แจ้ห่ม จังหวัด ลำปาง  
ก่อสร้าง เมื่อปี พ.ศ. อายุฝาย มากกว่า 20 หน่วยงานรับผิดชอบ ที่ว่าการอำเภอแจ้ห่ม ใช้แบบมาตรฐาน : มข.2527

ผลการตรวจสอบสภาพฝาย

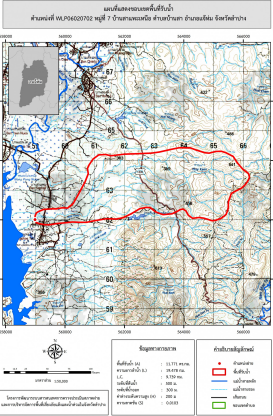
| พื้นที่รับน้ำของฝายและข้อมูลประกอบ | สภาพโดยรวมของฝายและแนวทางแก้ไขปรับปรุงเบื้องต้น |
|---|---|
| <div><p>แผนที่แสดงพื้นที่รับน้ำของฝาย</p><p>ข้อมูลพื้นที่รับน้ำของฝาย</p><p>A = 11.771 ตารางกิโลเมตร</p><p>L = 19.478 กิโลเมตร</p><p>LC = 9.739 กิโลเมตร</p><p>H = 200 เมตร</p><p>s = 0.0103</p><p>c = 0.2</p><p>I = 30 มิลลิเมตร/ชั่วโมง</p><p>Return period = 100 ปี</p><p>อัตราการไหลสูงสุด = 19.63 ลบ.ม./วินาที</p></div> | <p><b>สภาพโดยรวมของฝาย</b></p> <p>"เป็นฝาย มข.2527 มีอายุมากกว่า 20 ปี มีสภาพในแต่ละส่วนดังนี้ ส่วน Protection เหนือน้ำ : ไม่มี ส่วนเหนือน้ำ : ไม่มี ส่วนควบคุมน้ำ : มีการกัดเซาะ ทรุดตัว แกร้าว ร้าว และมีรูพรุนน้อย โดยรวมยังใช้งานได้ ส่วนท้ายน้ำ : มีการกัดเซาะ ทรุดตัว และแตกร่วนน้อย โดยรวมยังใช้งานได้ ส่วน Protection ท้ายน้ำ : ไม่มี ระบบส่งน้ำ : ไม่มี มีสภาพตะกอนหน้าฝาย : ปานกลาง"</p> <p><b>แนวทางแก้ไขปรับปรุงเบื้องต้น</b></p> <p>มีสภาพโดยรวมยังพอใช้งานได้เนื่องจากสภาพฝายมีอายุการใช้งานค่อนข้างมากหากซ่อมแซมอาจไม่คุ้มค่า และอาจไม่ทนทานดังนั้นสามารถใช้งานต่อไปได้แต่หากเกิดความเสียหายเพิ่มเติมควรรื้อถอน และก่อสร้างใหม่ ระหว่างการใช้งานควรวางมาตรการขุดลอก และกำจัดวัชพืชตามเวลาที่เหมาะสม</p> |
