ชื่อฝาย **นาทางตะวันออก** ชื่อลำน้ำ **แม่ตา** ลำน้ำสาขาของ **แม่น้ำวัง** ประเภทลำน้ำ **ลำห้วย** วันที่สำรวจ **14 พ.ย. 66**  
 หมู่บ้าน หมู่ที่ **03** นางาม ตำบล **เมืองมาย** อำเภอ **แจ้ห่ม** จังหวัด **ลำปาง**  
 ก่อสร้าง เมื่อปี พ.ศ. **2559** อายุฝาย  หน่วยงานรับผิดชอบ **อบจ.ลำปาง** ออกแบบเอง

ผลการตรวจสอบสภาพฝาย

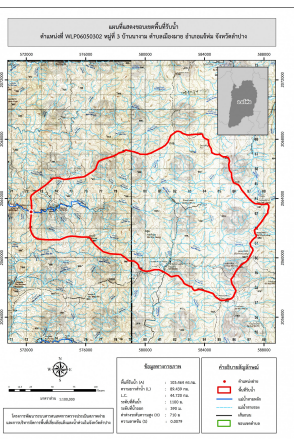
พื้นที่รับน้ำของฝายและข้อมูลประกอบ	สภาพโดยรวมของฝายและแนวทางแก้ไขปรับปรุงเบื้องต้น

<p><b>ข้อมูลพื้นที่รับน้ำของฝาย</b>                      A = 103.464 ตารางกิโลเมตร                      L = 89.439 กิโลเมตร                      LC = 44.72 กิโลเมตร                      H = 710 เมตร                      s = 0.0079                      Return period = 100 ปี                      อัตราการไหลสูงสุด = 146.87 ลบ.ม./วินาที</p>	<p><b>สภาพโดยรวมของฝาย</b>                      เนื่องจากตัวฝายได้รับความเสียหายค่อนข้างมากไม่คุ้มค่าในการปรับปรุงซ่อมแซม ควรรื้อถอนและก่อสร้างใหม่</p> <p><b>แนวทางแก้ไขปรับปรุงเบื้องต้น</b>                      "ควรรื้อถอน และก่อสร้างใหม่โดยให้พิจารณาจาก 4 ส่วนดังนี้</p> <ol style="list-style-type: none"> <li>1.มีรูปแบบของฝายให้เหมาะสมกับลักษณะภูมิประเทศ ความลาดชันและปริมาณตะกอนในลำน้ำ</li> <li>2.ความยาวสันฝายไม่น้อยกว่าความกว้างลำน้ำเดิม</li> <li>3.ความสูงสันฝายเหมาะสมไม่ทำให้เกิดน้ำล้นตลิ่งในช่วงน้ำหลาก</li> <li>4.อาคารสลายพลังงานด้านหลังตัวฝายสามารถลดพลังงานของน้ำไม่ทำให้เกิดการกัดเซาะท้ายฝาย"</li> </ol>
