# การตรวจสภาพฝายและแนวทางแก้ไขปรับปรุงเพื่อเพิ่มประสิทธิภาพฝาย ในจังหวัดลำปาง

รหัสฝายที่ : WLP06060501

ชื่อฝาย แม่ฟ้า ชื่อลำน้ำ แม่ฟ้า ลำน้ำสาขาของ แม่น้ำวัง ประเภทลำน้ำ ลำห้วย วันที่สำรวจ 7 พ.ย. 66  
หมู่บ้าน หมู่ที่ 05 แม่ซ้อฟ้า ตำบล หุ่น อำเภอ แจ้ห่ม จังหวัด ลำปาง  
ก่อสร้าง เมื่อปี พ.ศ. 2550 อายุฝาย 16 หน่วยงานรับผิดชอบ เทศบาลตำบลทุ่งผิง ใช้แบบมาตรฐาน : มข.2527

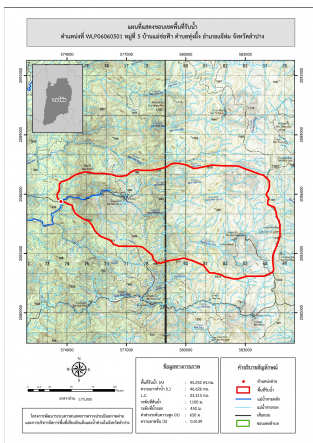
| พื้นที่รับน้ำของฝายและข้อมูลประกอบ | สภาพโดยรวมของฝายและแนวทางแก้ไขปรับปรุงเบื้องต้น |
|---|---|
| <p>ข้อมูลพื้นที่รับน้ำของฝาย<br/>A = 45.252 ตารางกิโลเมตร<br/>L = 46.626 กิโลเมตร<br/>LC = 23.313 กิโลเมตร<br/>H = 650 เมตร<br/>s = 0.0139<br/>Return period = 100 ปี<br/>อัตราการใช้สูงสุด = 87.22<br/>ลบ.ม./วินาที</p> | <p><b>สภาพโดยรวมของฝาย</b><br/>"เป็นฝาย มข.2527 ก่อสร้างเมื่อปี พ.ศ.2550 มีอายุ 15 ปี มีสภาพในแต่ละส่วนดังนี้ ส่วน Protection เหนือน้ำ : ไม่มี ส่วนเหนือน้ำ : ไม่มี ส่วนควบคุมน้ำ : มีการกัดเซาะ ทรุดตัว แตกกร้าว ร้าว และมีรูโหว่น้อย โดยรวมยังใช้งานได้ ส่วนท้ายน้ำ : มีการกัดเซาะ และทรุดตัวน้อย โดยรวมยังใช้งานได้ ส่วน Protection ท้ายน้ำ : ไม่มี ระบบส่งน้ำ : ไม่มี มีสภาพตะกอนหน้าฝาย : ปานกลาง"</p> <p><b>แนวทางแก้ไขปรับปรุงเบื้องต้น</b><br/>มีสภาพโดยรวมยังพอใช้งานได้เนื่องจากสภาพฝายมีอายุการใช้งานค่อนข้างมากหากซ่อมแซมอาจไม่คุ้มค่า และอาจไม่ทันทานดังนั้นสามารถใช้งานต่อไปได้แต่หากเกิดความเสียหายเพิ่มเติมควรรื้อถอน และก่อสร้างใหม่ ระหว่างการใช้งานควรวางมาตรการขุดลอก และกำจัดวัชพืชตามเวลาที่เหมาะสม</p> |
