ชื่อฝาย ทุ่งโป่ง ชื่อลำน้ำ แม่ป๋าย ลำน้ำสาขาของ แม่น้ำวัง ประเภทลำน้ำ ลำห้วย วันที่สำรวจ 22 ก.ค. 67
 หมู่บ้าน หมู่ที่ 08 ดอนแก้ว ตำบล ร่องเคาะ อำเภอ วังเหนือ จังหวัด ลำปาง
 ก่อสร้าง เมื่อปี พ.ศ. อายุฝาย มากกว่า 10 ปี หน่วยงานรับผิดชอบ อบจ.ลำปาง ใช้แบบมาตรฐาน : มข.2527

ผลการตรวจสอบสภาพฝาย

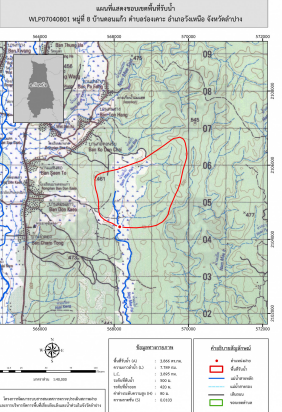
พื้นที่รับน้ำของฝายและข้อมูลประกอบ	สภาพโดยรวมของฝายและแนวทางแก้ไขปรับปรุงเบื้องต้น

<p>ข้อมูลพื้นที่รับน้ำของฝาย A = 3.866 ตารางกิโลเมตร L = 7.789 กิโลเมตร LC = 3.895 กิโลเมตร H = 80 เมตร s = 0.0103 c = 0.2 I = 50 มิลลิเมตร/ชั่วโมง Return period = 100 ปี อัตราการไหลสูงสุด = 10.75 ลบ.ม./วินาที</p>	<p>สภาพโดยรวมของฝาย เนื่องจากตัวฝายมีอายุค่อนข้างมาก สภาพโครงสร้างทรุดโทรมไม่คุ้มค่าในการปรับปรุงซ่อมแซม ควรรื้อถอน และก่อสร้างใหม่</p> <p>แนวทางแก้ไขปรับปรุงเบื้องต้น ควรรื้อถอน และก่อสร้างใหม่โดยให้พิจารณาจาก 4 ส่วนดังนี้</p> <ol style="list-style-type: none"> 1. มีรูปแบบของฝายให้เหมาะสมกับลักษณะภูมิประเทศ ความลาดชันและปริมาณตะกอนในลำน้ำ 2. ความยาวสันฝายไม่น้อยกว่าความกว้างลำน้ำเดิม 3. ความสูงสันฝายเหมาะสมไม่ทำให้เกิดน้ำล้นตลิ่งในช่วงน้ำหลาก 4. อาคารสลายพลังงานด้านหลังตัวฝายสามารถลดพลังงานของน้ำไม่ทำให้เกิดการกัดเซาะท้ายฝาย
