ชื่อฝาย ทุ่งปง ชื่อลำน้ำ แม่น้ำ ลำน้ำสาขาของ แม่น้ำวัง ประเภทลำน้ำ ลำห้วย วันที่สำรวจ 18 ก.ค. 67
 หมู่บ้าน หมู่ที่ 05 ป่าแหม ตำบล วังซ้าย อำเภอ วังเหนือ จังหวัด ลำปาง
 ก่อสร้าง เมื่อปี พ.ศ. อายุฝาย มากกว่า 15 ปี หน่วยงานรับผิดชอบ อบต.วังซ้าย ออกแบบเอง

ผลการตรวจสอบสภาพฝาย

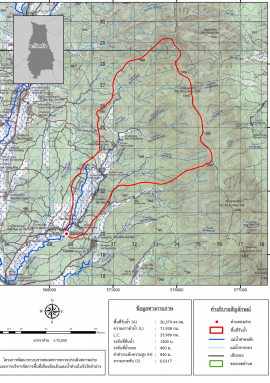
<p>ข้อมูลพื้นที่รับน้ำของฝาย A = 30.374 ตารางกิโลเมตร L = 71.938 กิโลเมตร LC = 35.969 กิโลเมตร H = 840 เมตร s = 0.0117 Return period = 100 ปี อัตราการไหลสูงสุด = 67.84 ลบ.ม./วินาที</p>	<p>สภาพโดยรวมของฝาย เป็นฝาย คสล. มีอายุมากกว่า 20 ปี มีสภาพในแต่ละส่วนดังนี้ ส่วน Protection เหนือน้ำ : ไม่มี ส่วนเหนือน้ำ : ไม่มี ส่วนควบคุมน้ำ : มีการกัดเซาะ ทรุดตัว และแตกร่วนน้อย มีวัชพืชขึ้นน้อย ส่วนท้ายน้ำ : มีการกัดเซาะ ทรุดตัว และแตกร่วนน้อย มีวัชพืชขึ้นน้อย ส่วน Protection ท้ายน้ำ : ไม่มี ระบบส่งน้ำ : มีการกัดเซาะน้อยโดยรวมปกติมีวัชพืชขึ้นน้อย มีสภาพตะกอนหน้าฝาย : ปานกลาง</p> <p>แนวทางแก้ไขปรับปรุงเบื้องต้น มีสภาพโดยรวมยังพอใช้งานได้เนื่องจากสภาพฝายค่อนข้างทรุดโทรมหากซ่อมแซมอาจไม่คุ้มค่า และอาจไม่ทันทานดังนั้นสามารถใช้งานได้แต่แต่หากเกิดความเสียหายเพิ่มเติมควรรื้อถอน และก่อสร้างใหม่ ระหว่างการใช้งานควรวางมาตรการขุดลอก และกำจัดวัชพืชตามเวลาที่เหมาะสม</p>
