ชื่อฝาย เหมืองฮี ชื่อลำน้ำ เหมืองฮี ลำน้ำสาขาของ แม่น้ำวัง ประเภทลำน้ำ ลำห้วย วันที่สำรวจ 25 ก.ค. 67
 หมู่บ้าน หมู่ที่ 01 ทุ่งฮี ตำบล วังทรายคำ อำเภอ วังเหนือ จังหวัด ลำปาง
 ก่อสร้าง เมื่อปี พ.ศ. 2562 อายุฝาย 5 หน่วยงานรับผิดชอบ อบต.วังทรายคำ ใช้แบบมาตรฐาน : มข.2527

ผลการตรวจสอบสภาพฝาย

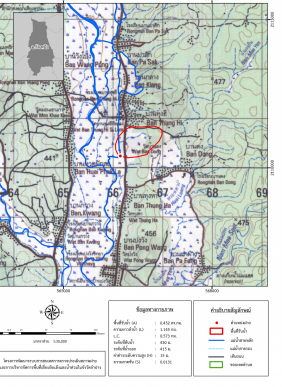
พื้นที่รับน้ำของฝายและข้อมูลประกอบ	สภาพโดยรวมของฝายและแนวทางแก้ไขปรับปรุงเบื้องต้น

<p>ข้อมูลพื้นที่รับน้ำของฝาย</p> <p>A = 0.452 ตารางกิโลเมตร L = 1.145 กิโลเมตร LC = 0.573 กิโลเมตร H = 15 เมตร s = 0.0131 c = 0.2 I = 100 มิลลิเมตร/ชั่วโมง Return period = 100 ปี อัตราการไหลสูงสุด = 2.51 ลบ.ม./วินาที</p>	<p>สภาพโดยรวมของฝาย</p> <p>เป็นฝาย มข.2527 ก่อสร้างเมื่อปี พ.ศ.2562 มีอายุ 5 ปี มีสภาพในแต่ละส่วนดังนี้ ส่วน Protection เหนือน้ำ : ไม่มี ส่วนเหนือน้ำ : ไม่มี ส่วนควบคุมน้ำ : ปกติมีวัชพืชขึ้นน้อย ส่วนท้ายน้ำ : ปกติมีวัชพืชขึ้นน้อย ส่วน Protection ท้ายน้ำ : ไม่มี ระบบส่งน้ำ : ปกติ มีสภาพตะกอนหน้าฝาย : ปานกลาง</p> <p>แนวทางแก้ไขปรับปรุงเบื้องต้น</p> <p>มีสภาพโดยรวมยังพอใช้งานได้เนื่องจากสภาพฝายค่อนข้างทรุดโทรมหากซ่อมแซมอาจไม่คุ้มค่า และอาจไม่ทนทานดังนั้นสามารถใช้งานต่อไปได้แต่หากเกิดความเสียหายเพิ่มเติมควรรื้อถอนและก่อสร้างใหม่ ระหว่างการใช้งานควรวางแผนการขุดลอก และกำจัดวัชพืชตามเวลาที่เหมาะสม</p>
